## **Untersuchungsbericht B11-14**

### **Asbesterhebung in Gebäuden auf dem Firmengelände (KWU) der Siemens AG Frauenauracher Str. 85, 91056 Erlangen**

**Bericht vom** : 04. Februar 2008

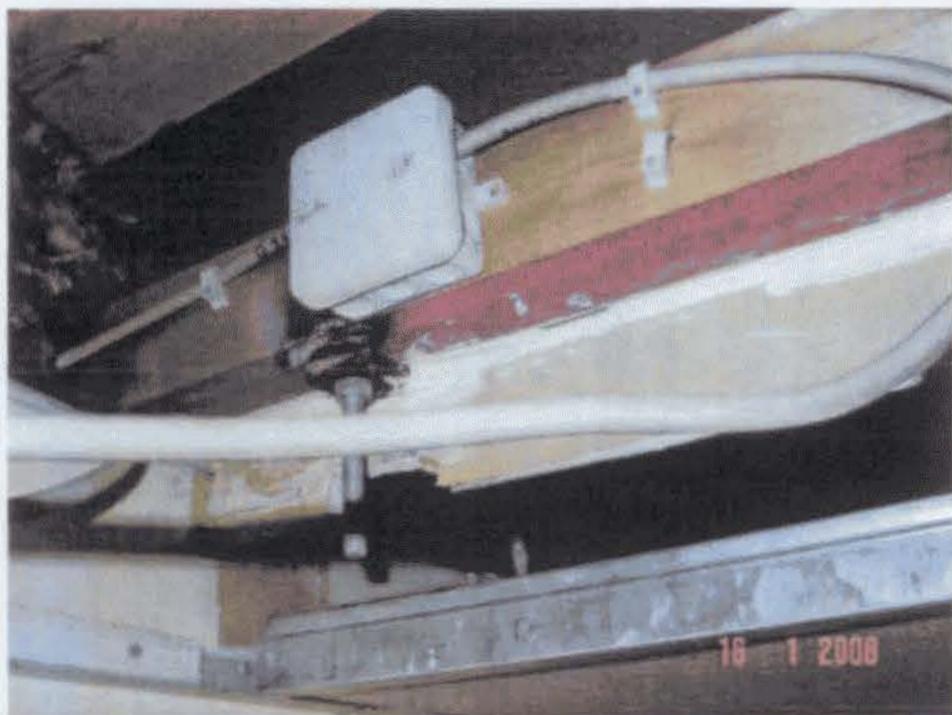
Probenummer: B/B11-14/A2

**Bild 1:** Bau K, Achse 222  
Bürraum  
Dichtungsmaterial hinter ab-  
gehängter Decke bei GK- Plat-  
te

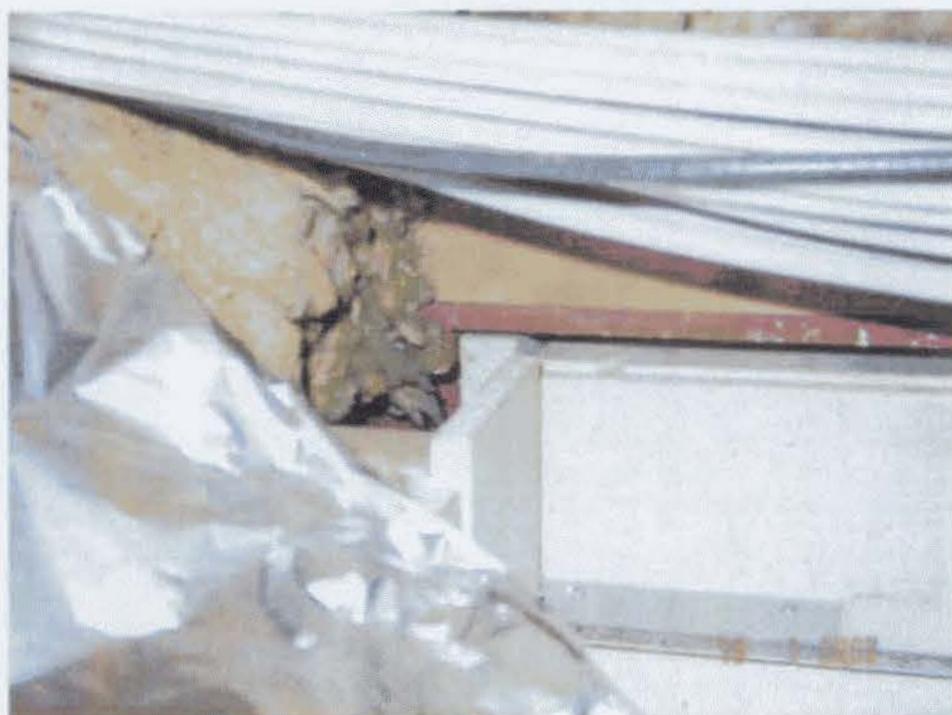
Probenummer: B/B11-14/A3

**Bild 2:** Bau K, Achse 219  
Raum, Flurseite  
Mittelstütze mit allseitige  
Verkleidung

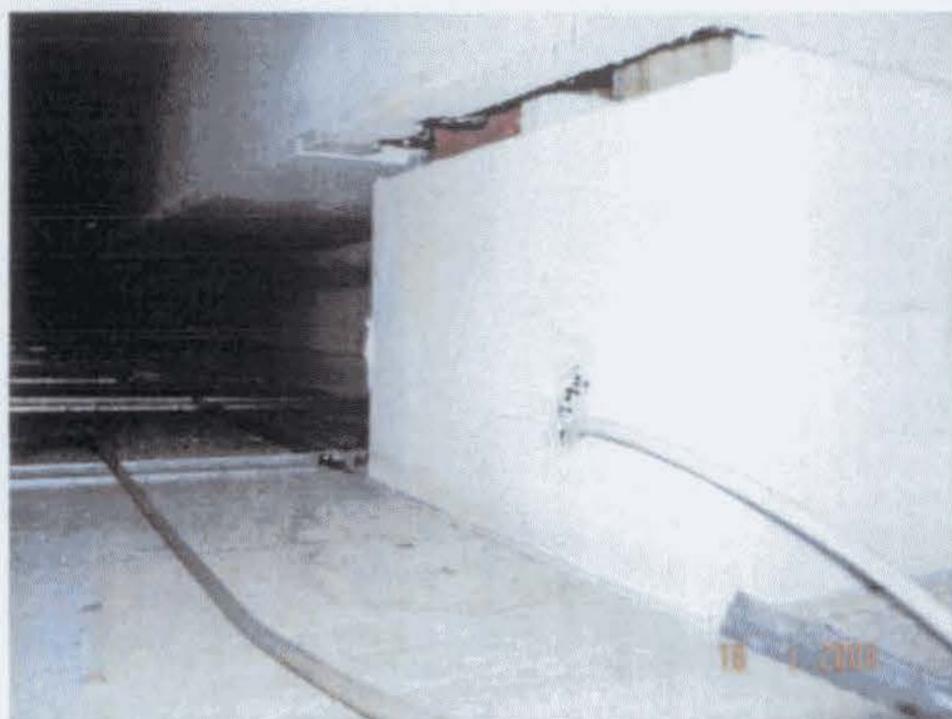
Probenummer: B/B11-14/A4

An einigen wenigen Stellen wurden die asbesthaltigen Leichtbauplatten aufgrund von Umbauarbeiten, Installation von Kabelsträngen u.ä. stark beschädigt bzw. zerstört (siehe Anhang 4, Bild 3, 5, 8, 25). Da sich diese Stellen hinter abgehängten Decken befinden ist eine unmittelbare Gefährdung der Nutzer nicht zwingend anzunehmen. In diesen Bereichen ist aus Sicht des Gutachters die Durchführung von Raumluftmessungen als Orientierungsmessungen zu empfehlen. Zusätzlich ist eine eindeutige Kennzeichnung der Asbestprodukte bzw. die Anlage eines Asbestkatasters zu empfehlen, um Beschädigungen und daraus resultierende Faserfreisetzungen bei Arbeiten im Bereich dieser Asbestprodukte in Zukunft zu vermeiden. Das Kataster ist den Firmen die mit dem Bauunterhalt betraut sind zur Verfügung zu stellen und bei der Planung von anstehenden Arbeiten zu berücksichtigen.

**Bild 3:** Bau K, Achse 222  
Flur  
Stützen- und Querträgerverkl.,  
hinter abgeh. Decke

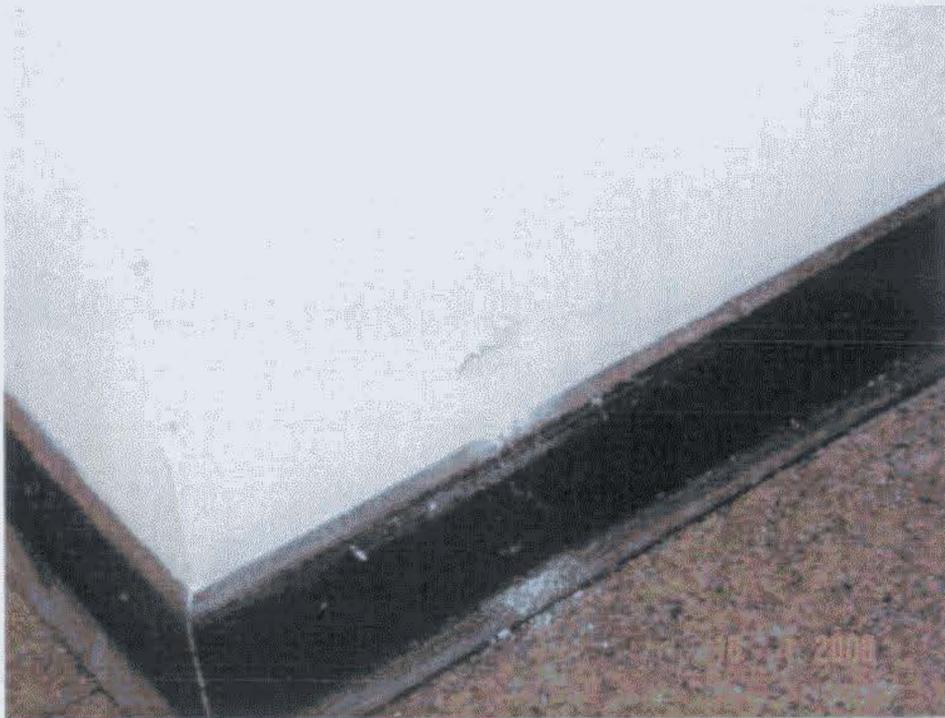
Probnummer: B/B11-14/A5

**Bild 4:** Bau K, Achse 206  
Raum, Fensterseite  
Stützenverkleidung

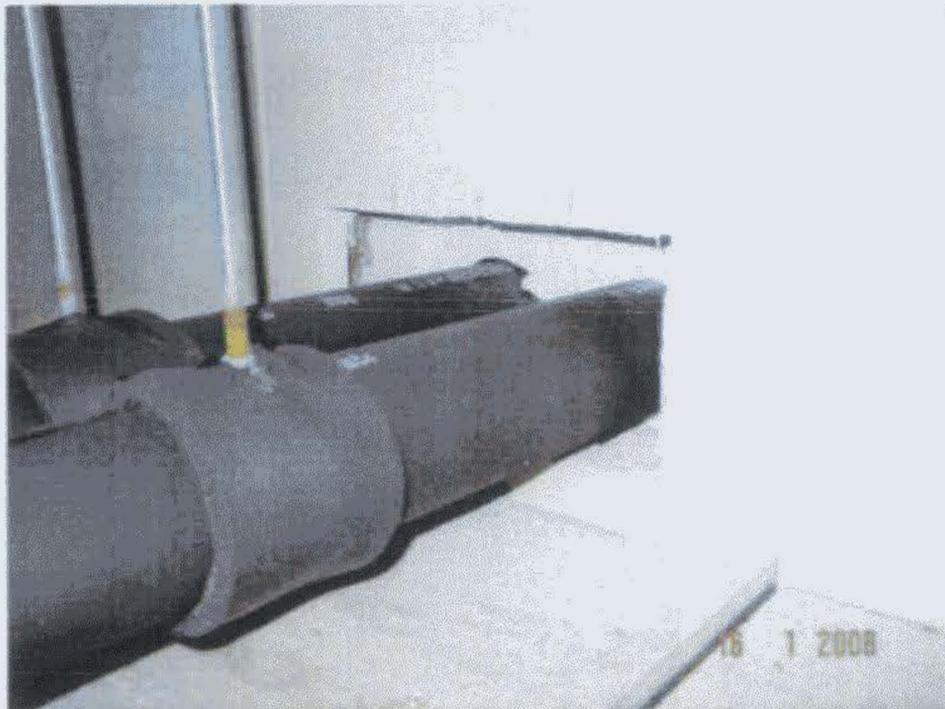
Probnummer: B/B11-14/A6

**Bild 5:** Bau K, Achse 228  
Flur  
Platte über Zugangstür zum  
Technikraum auch unterhalb  
der Decke

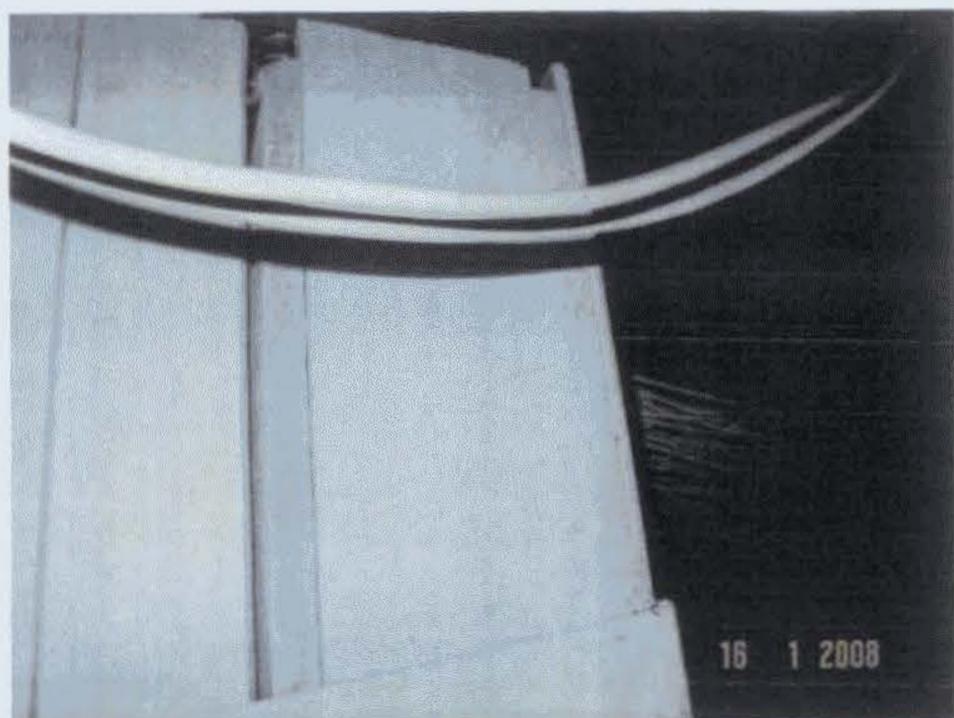
Probenummer: B/B11-14/A8

B/B11-14/ A8 Bild 7	Bau K, Achse 259 Flur Stützenverkleidung oberhalb der abge- hängten Decke (hinter GK-Platten)	Rück- stellpro- be			
B/B11-14/ A9 Bild 8	Bau K, Achse 243 Flur Querträgerverkleidung hinter abgehängter Decke	Rück- stellpro- be			
B/B11-14/ A10 Bild 9/10	Bau K, Achse 244 Treppenhaus Wand-/Deckenverkleidung Platten	ja	Amphibol Chrysotil	schwach	10% 20%
B/B11-14/ A11 Bild 12	Bau C, Achse 215 Großraumbüro Stütze mit Brandschutzverkleidung	ja	Amphibol Chrysotil	schwach	10% 20%
B/B11-14/ A12 Bild 13	Bau C, Achse 234 Raum kleine Stütze mit Gewebe + grauer Platte	ja	Amphibol Chrysotil	schwach	10% 20%

**Bild 7:** Bau K, Achse 259  
Flur  
Stützenverkl. oberhalb der abgeh. Decke, zusätzliche Verkl. mit GK

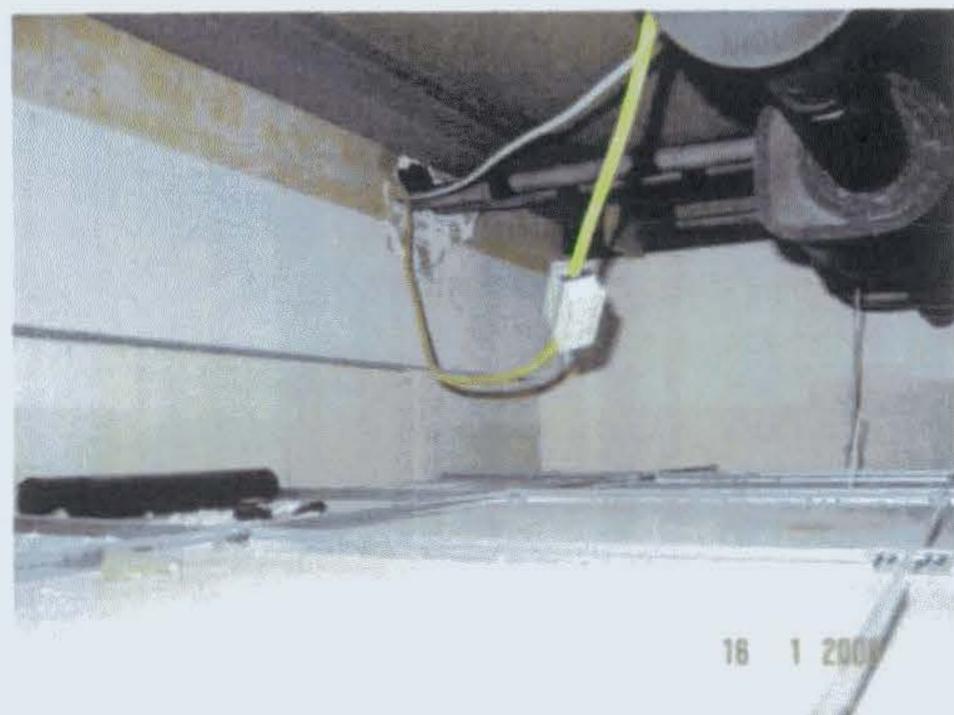
Probenummer: B/B11-14/A9

**Bild 8:** Bau K, Achse 243  
Flur  
Querträgerverkleidung hinter abgeh. Decke

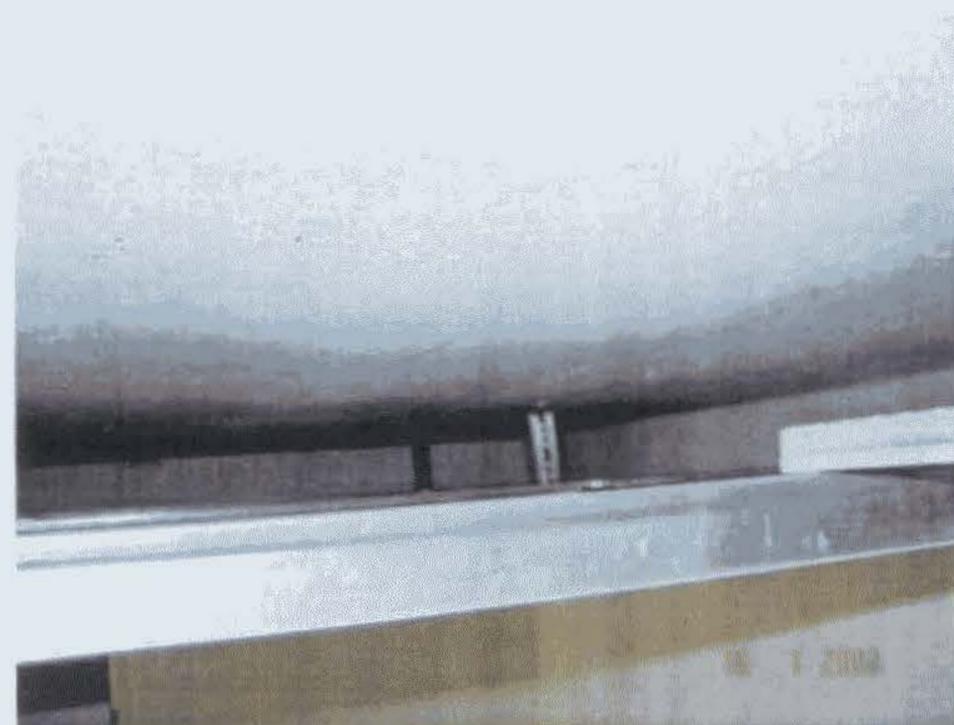
Probenummer: B/B11-14/A10

**Bild 9:** Bau K, Achse 244  
Treppenhaus  
Deckenverkleidungsplatten

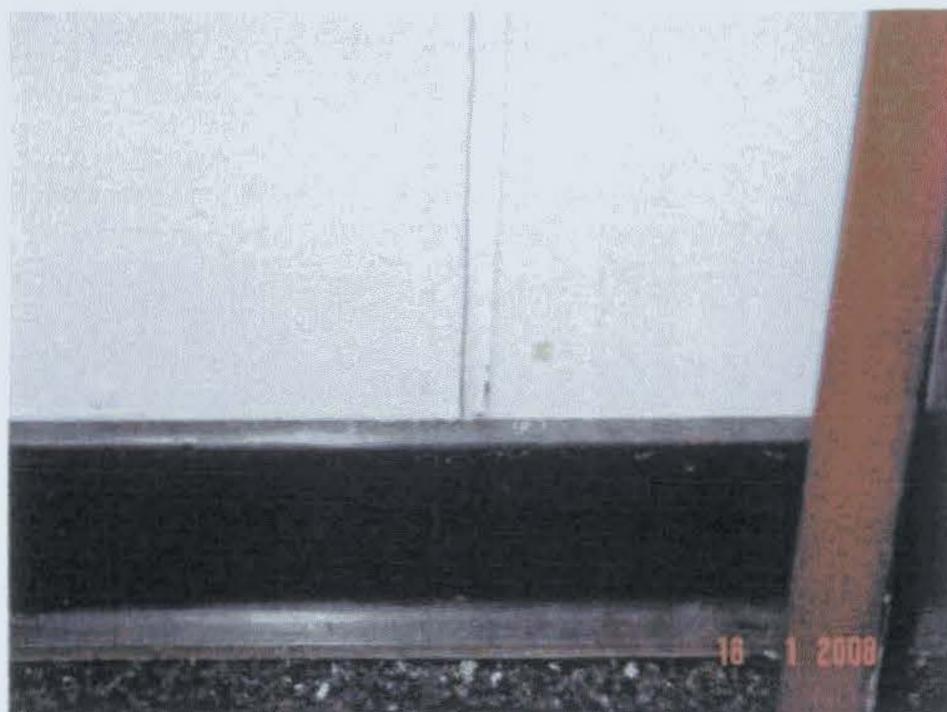
**Bild 11:** Bau K, Achse 341  
Büroraum, 3. Flur  
Stütze mit Brandschutzverkleidung, daneben Pressspanverkleidungsplatte

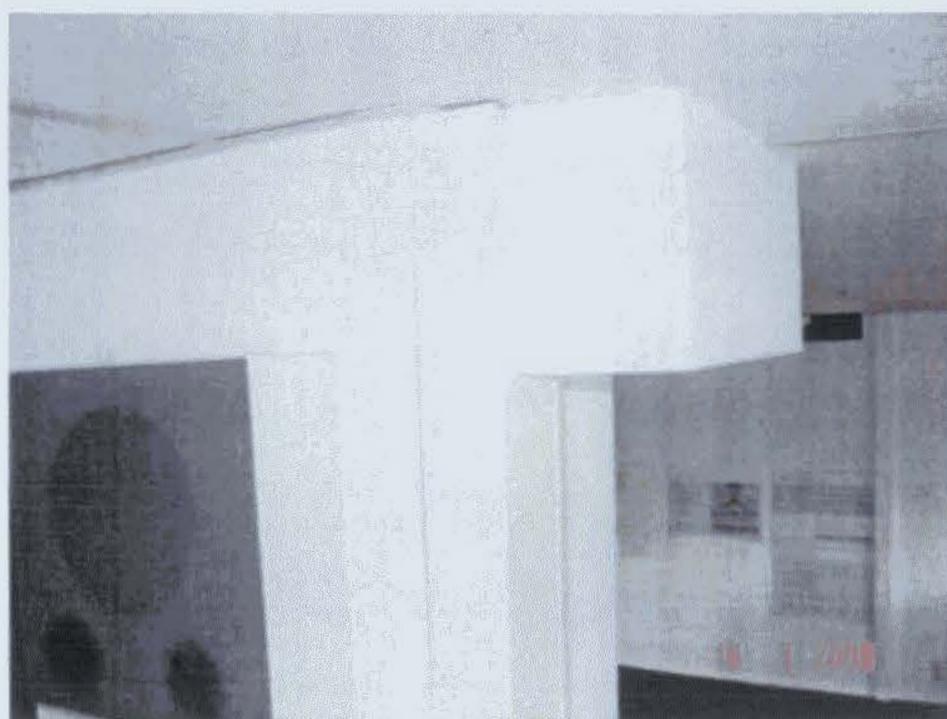
Probenummer: B/B11-14/A11

**Bild 12:** Bau C, Achse 215  
Großraumbüro  
Stütze mit Brandschutzverkl

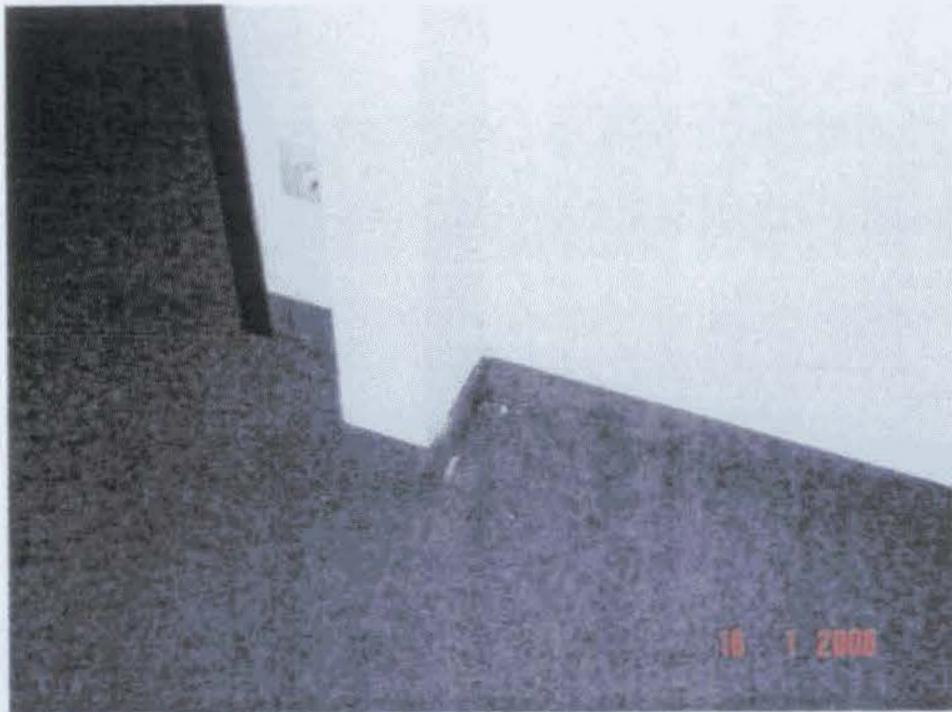
Probenummer: B/B11-14/A12

**Bild 13:** Bau C, Achse 234  
Bürraum  
kleine Stütze mit Gewebe und  
Brandschutzverkl

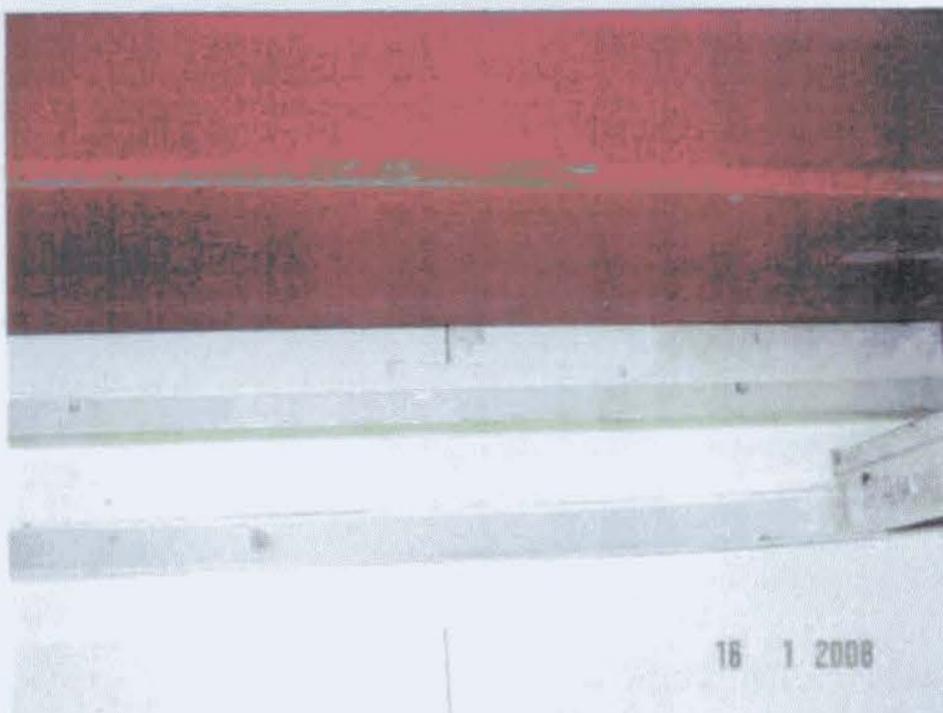
Probenummer: B/B11-14/A14

**Bild 15:** Bau B, Achse 202/203  
Treppenhaus  
Wandverkleidungsplatten

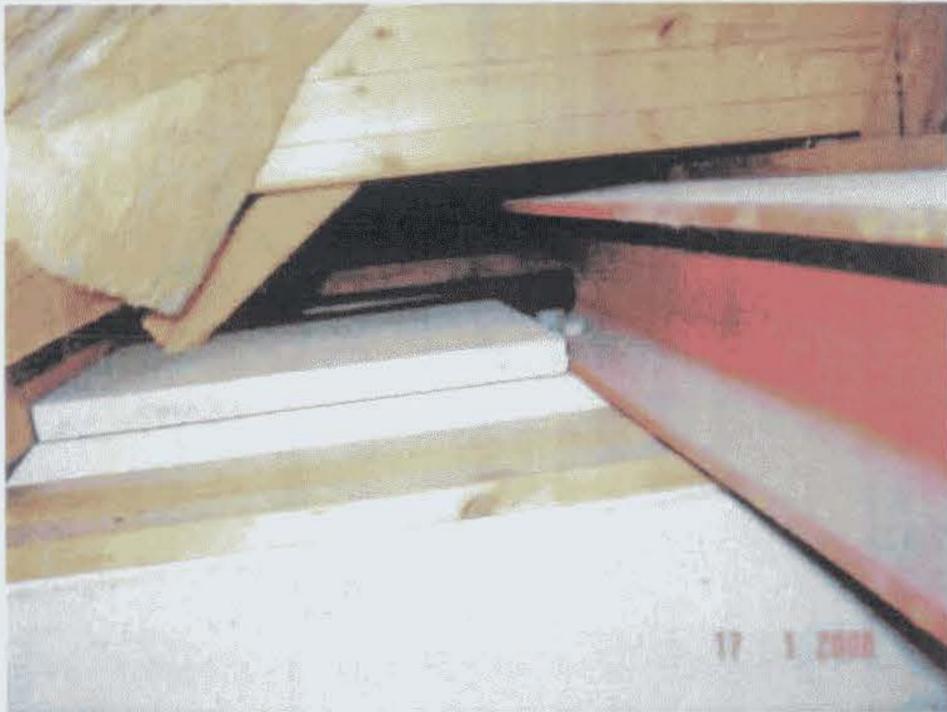
Probenummer: B/B11-14/A17

**Bild 16:** Bau L, Achse 2432  
Flur  
Verkleidungsplatten oberhalb  
der abgeh. Decke

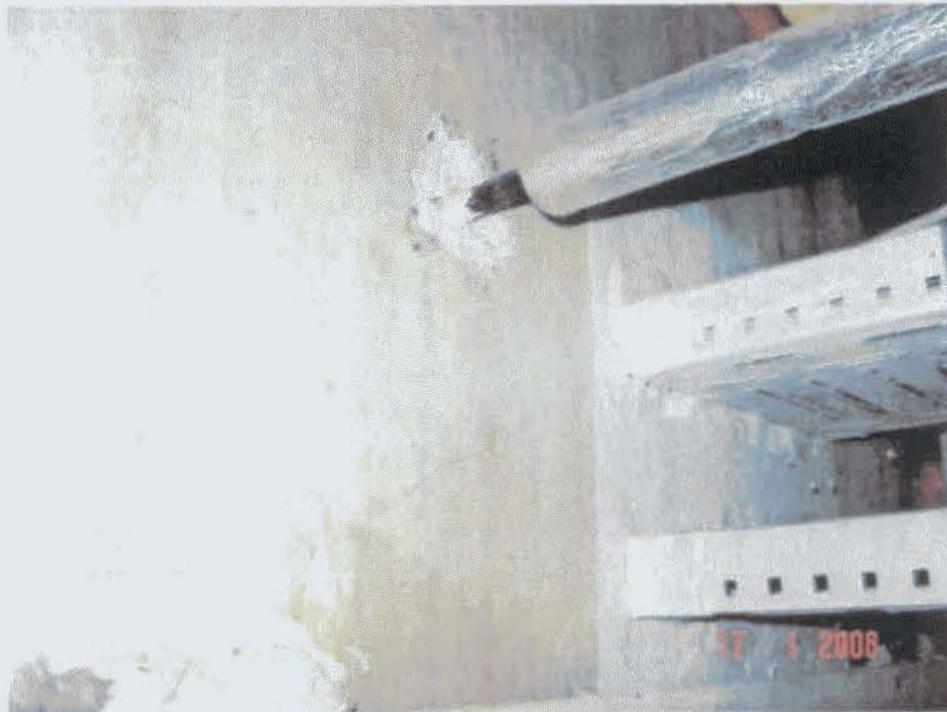
Probenummer: B/B11-14/A18

**Bild 17:** Bau L, Achse 2492  
Flur, Brandwand  
Coating- Masse bei Wand-  
durchbruch

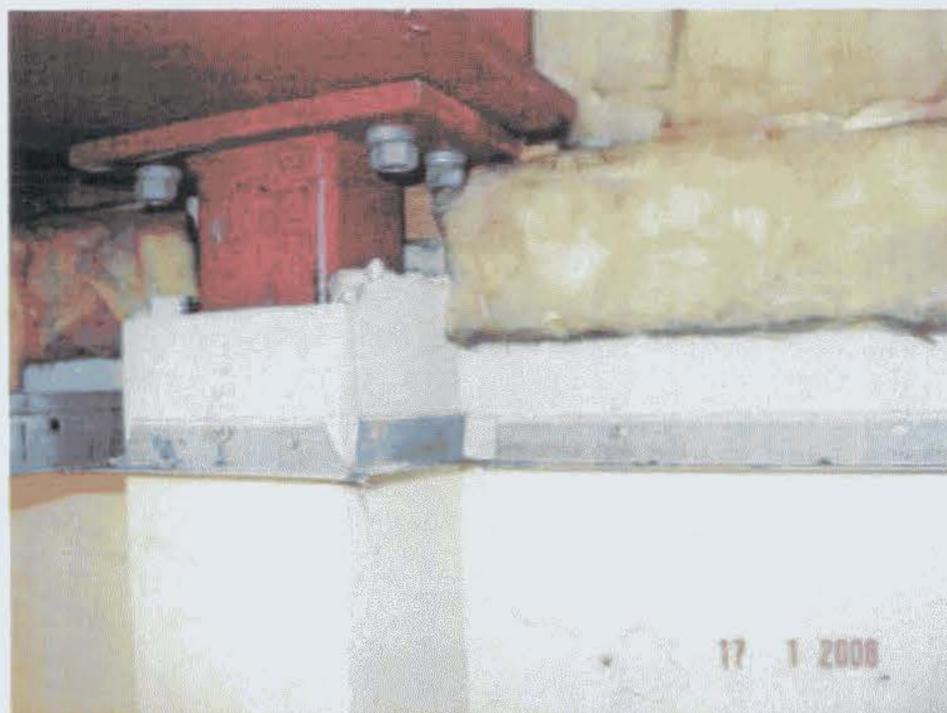
Probenummer: B/B11-14/A19

**Bild 18:** Bau L, Achse 2307  
Raum  
Verkl. Platten kleine Stütze  
Außenwand

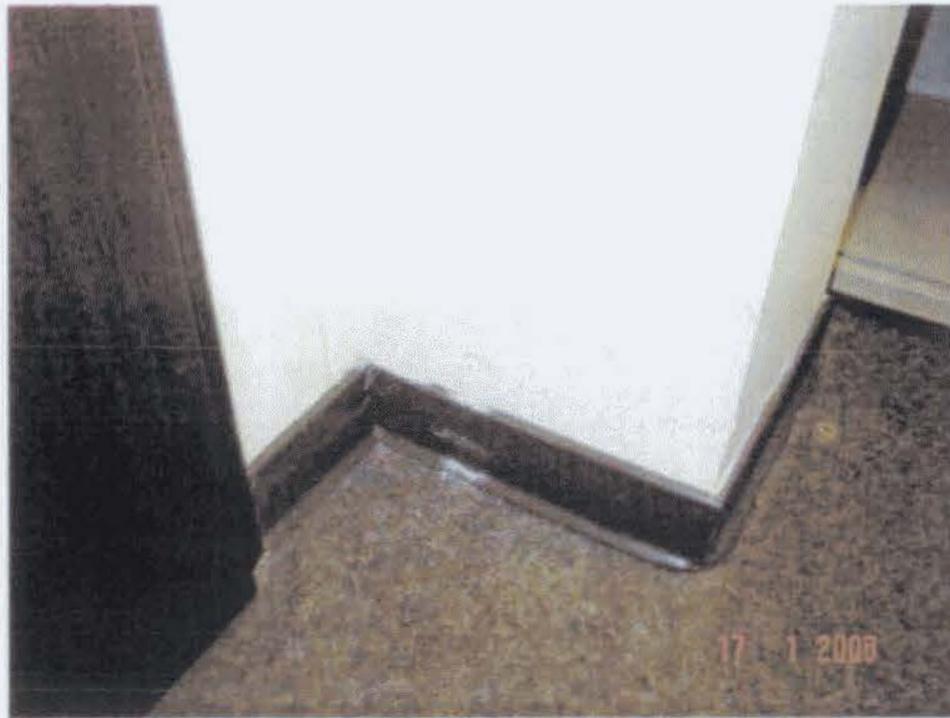
Probenummer: B/B11-14/A20

**Bild 19:** Bau L, Achse 2360  
Raum  
Stütze zum Flur, Verkl. Platte

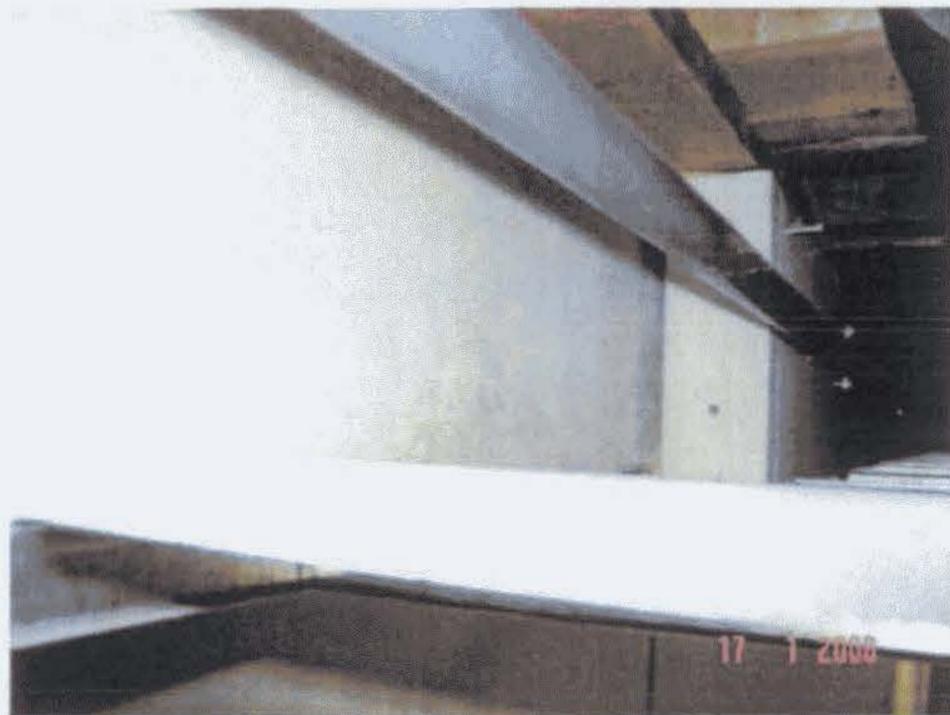
Probenummer: B/B11-14/A21

B/B11- 14/A21 Bild 20	Bau L, Achse 2089 Altbestandsbau, Flur Trägerverkleidung oberhalb abgehängten Decke	nein			
B/B11-14/ A22 Bild 21	Bau L, Achse 3405 Raum Trägerverkleidung	Rück- stellpro- be			
B11-14/ A23 k.B.	Bau L Fassadenplatten, außen	nein			
B11-14/ A24 Bild 22	Bau K, Achse 212/213 Batterieraum Platte um BSK	nein

**Bild 20:** Bau L, Achse 2089  
Altbestandsbau, Flur  
Trägerverkleidung oberhalb  
abgeh. Decke

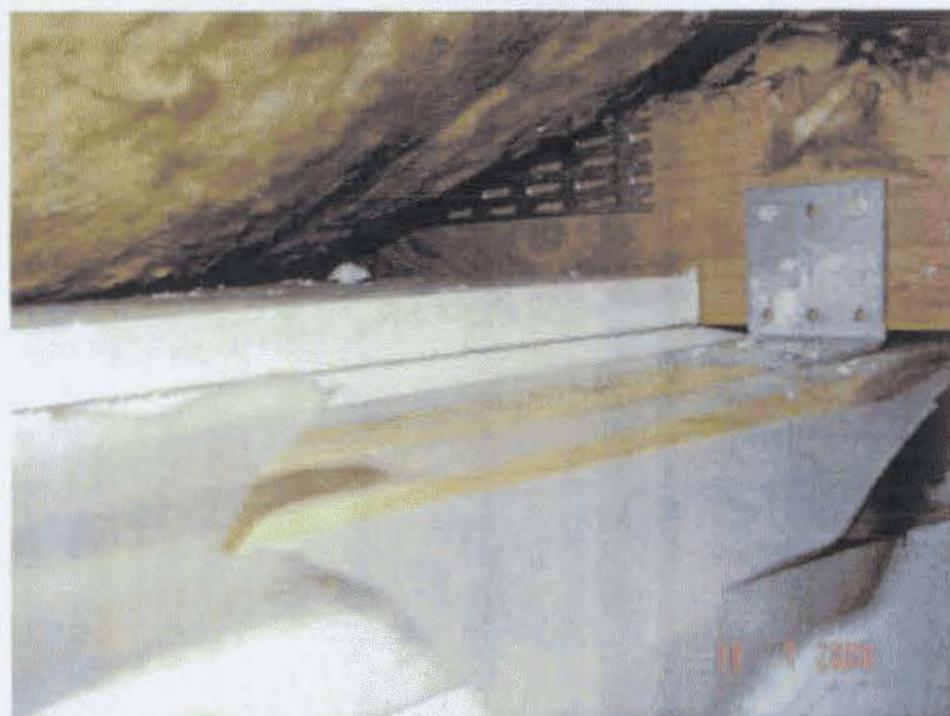
Probenummer: B/B11-14/A22

**Bild 21:** Bau L, Achse 3405  
Raum  
Trägerverkleidung

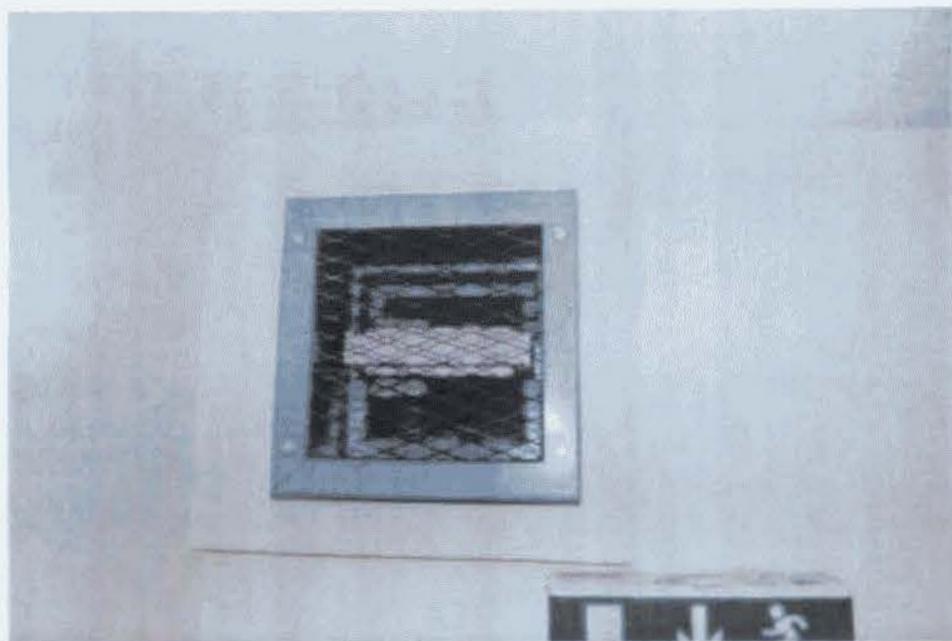
Probenummer: B/B11-14/A24

**Bild 22:** Bau K, Achse 212/213  
Batterieraum  
Platte um BSK

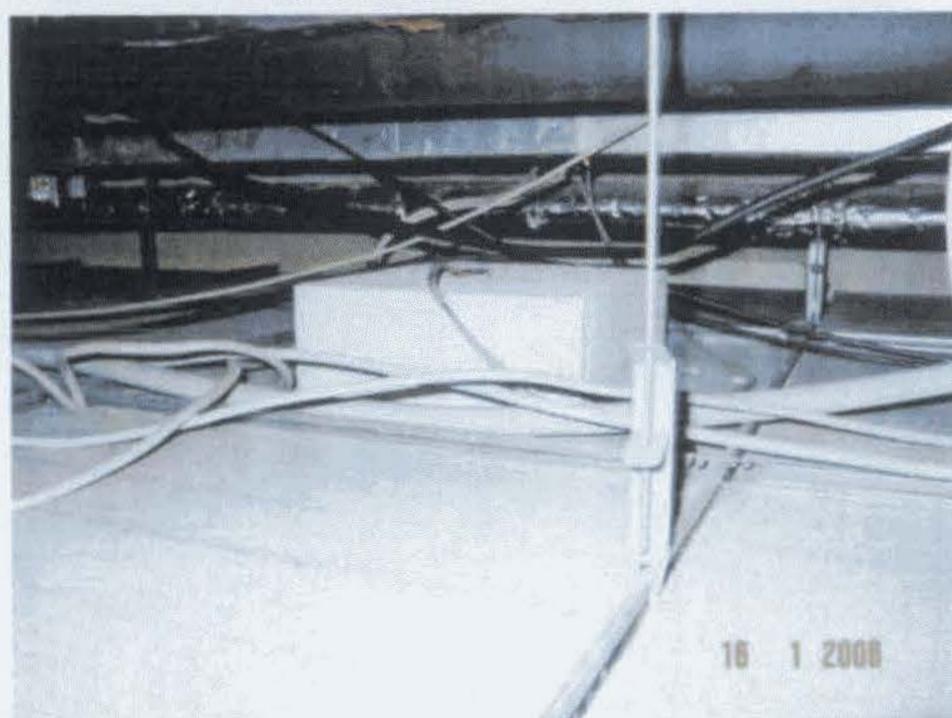
**Bild 23:** Bau K  
Flur  
Lautsprecherverkleidung hinter abgehängter Decke aus Asbestplatten

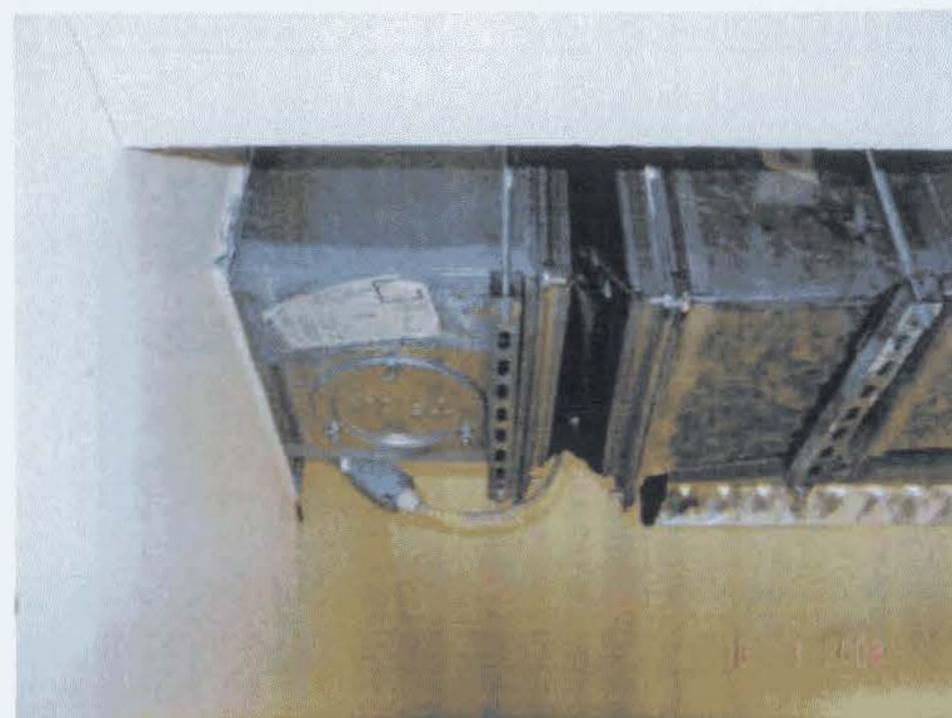
Im Bau K wurde eine eingebaute Feuerschutzklappe exemplarisch überprüft (siehe Anhang 4, Bild 24). Aufgrund des Baujahres ist davon auszugehen, dass das Klappenplatt und/oder das Dämmmaterial der Anschlagleiste für das Klappenblatt im Inneren der Brandschutzklappe aus asbesthaltigem, schwachgebundenem Material besteht. Da sich die Asbestprodukte im direkten Luftstrom befinden, besteht die Gefahr, dass Asbestfasern aus den Materialien herausgelöst, mit dem Luftstrom verfrachtet und in die belüfteten Räumlichkeiten eingeblasen werden.

Gemäß den Erläuterungen zur Asbestrichtlinie werden Brandschutzklappen grundsätzlich in die Sanierungsdringlichkeitsstufe III eingestuft. Eine Sanierung für Asbestprodukte der Dringlichkeitsstufe III ist langfristig erforderlich. Die Materialien sind in Abständen von höchstens 5 Jahren erneut zu bewerten. Aus unserer Sicht wird diese pauschal vorgenommene Bewertung der Sachlage nicht gerecht, da aus den im Luftstrom liegenden Asbestprodukten Asbestfasern frei gesetzt und in dauernd genutzte Räumlichkeiten eingeblasen werden können. Zur weiteren Einschätzung des bestehenden Gefahrenpotentials sollten bei Zuluftsystemen Kontaktproben an den Auslassöffnungen der RLT-Kanäle entnommen werden. Alternativ ist ein Austausch der Brandschutzklappen im Zuge von geplanten Umbaumaßnahmen zu empfehlen. Im Rahmen der durchgeführten Asbesterberhebung wurden die eingebauten Lüftungssysteme nicht auf deren Funktionsweise (Zuluft- oder Abluftsystem) überprüft, da uns diesbezüglich keine Pläne zur Verfügung standen.

**Bild 24:** Bau K, Achse 217  
Brandschutzklappe mit Asbestbauteilen

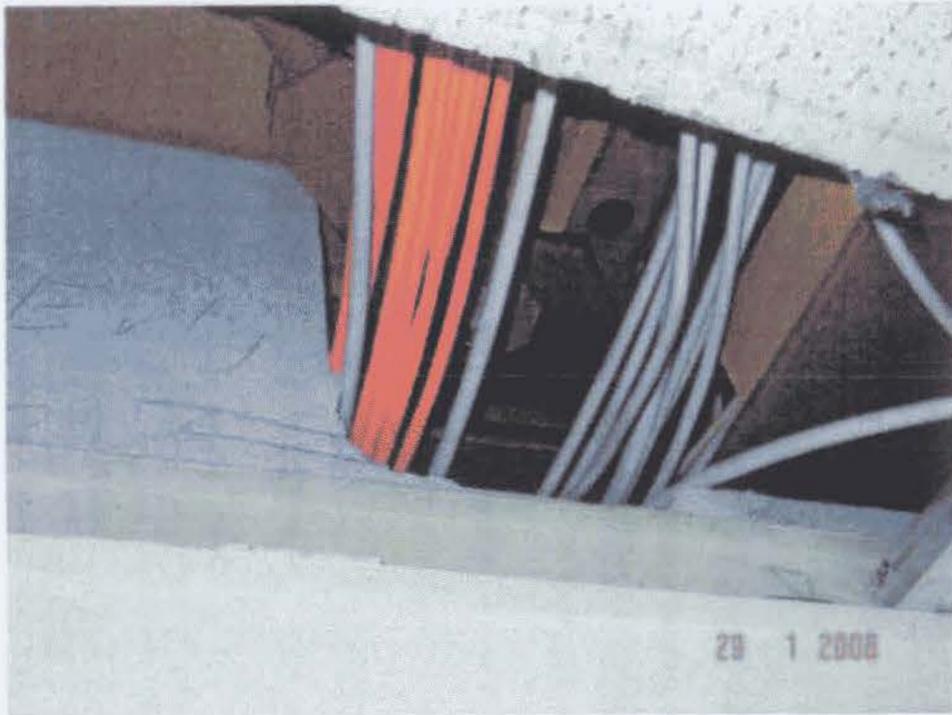
**Bild 25:** Bau E, Achse 216  
Beschädigte Brandschutzverkleidung
