## Fußverkehrs-Check Erlangen Bruck

### Ergebnisdokumentation

Zeit: Dienstag, 07. Mai 2025, 16:00 Uhr bis 18:30 Uhr

Stadt Erlangen  
Fußverkehrskonzept

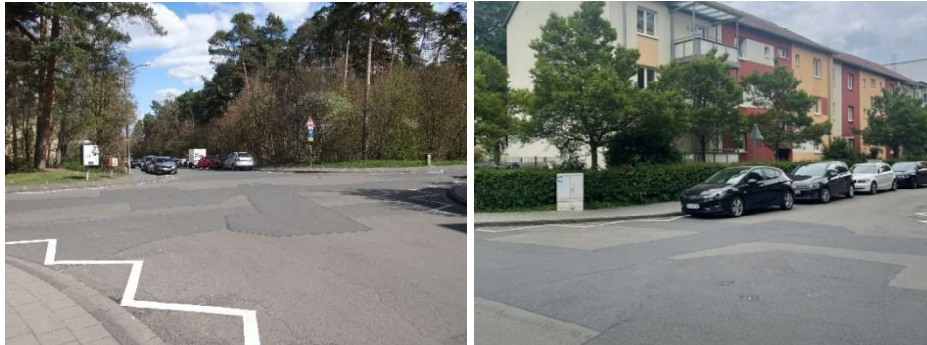
Die Kreuzung ZeiBstraße/Eggenreuther Weg ist ein großflächiger Kreuzungsbereich, der Teil des Schulwegs zur Grundschule Brucker Lache ist. Teilnehmende berichten, dass Schüler\*innen aus allen Richtungen kommen. Das Queren des Eggenreuther Wegs ist für diese aus verschiedenen Gründen problematisch: die Einmündungsbereiche sind z.T. zugeparkt, die Bordsteine sind nicht abgesenkt und insbesondere zu Schulzeiten ist der Verkehr unübersichtlich. Die Einrichtung einer Schulstraße (Sperrung zu den Schulanfangs- und -endzeiten) in diesem Abschnitt der ZeiBstraße wird vorgeschlagen. Es wird eingeworfen, dass dies nur funktioniert, wenn eine Überwachung erfolgt. Die Einschätzung von Teilnehmenden ist, dass Kontrollen in Bruck zu wenig erfolgen, auch bezüglich Falschparker. Vorgeschlagen wird eine Fahrradstaffel, eine Teilnehmende berichtet über ein Pilotprojekt in Stuttgart, bei dem Scan-Kameras gegen Falschparker eingesetzt wurden. Von Seiten der Stadt Erlangen wird berichtet, dass die KVÜ (kommunale Verkehrsüberwachung) auf Bruck ausgeweitet werden soll.

● **Abbildung 3:** Fehlende Bordsteinabsenkung und zugeparkte Einmündungen an der Kreuzung ZeiBstraße/Eggenreuther Weg

- Querung durch Gehwegnasen oder am Fahrbahnrand abgepollerte Querungsstellen erleichtern
- Einrichtung einer Hol- und Bringzone für die Grundschule An der Brucker Lache (wurde durch die Schule schon beantragt)

- Kontrolle von Falschparkern durch Polizeikontrollen als Fahrradstaffel oder durch Scan-Kameras (Verweis auf ein Pilotprojekt in Stuttgart)
- **Eggenreuther Weg**

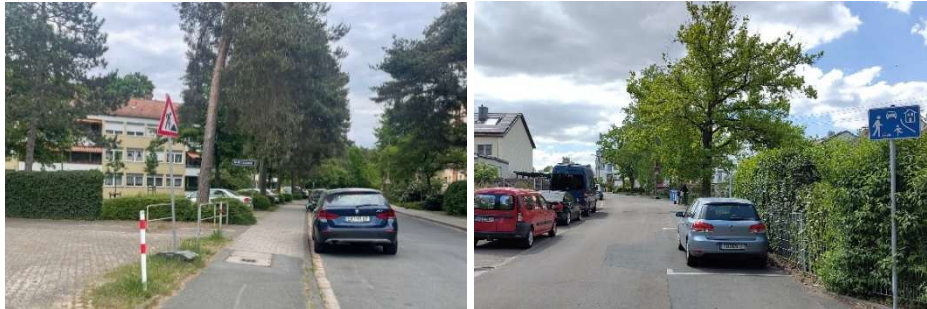
wichtige Verbindung zum Kindergarten. Gewünscht wird, dass bei der Einmündung des Weges der Bordstein auf der Fahrbahnordseite des Eggenreuther Wegs abgesenkt (auf der Südseite ist dieser bereits abgesenkt) und der Fahrbahnrand an dieser Stelle von parkenden Autos freigehalten werden soll, um die Querung zu ermöglichen.

- **Abbildung 4:** Zuegeparkter Zugang zum Fußweg An der Lauseiche (links) und als verkehrsberuhigter Bereich ausgewiesene Steinheilstraße (rechts)

Die westlich davon abgehende Steinheilstraße ist als verkehrsberuhigter Bereich ausgewiesen. Teilnehmende weisen auf das Problem hin, dass mit zu hoher Geschwindigkeit in die Straße abgebogen wird und Fußgänger\*innen sowie spielende Kinder gefährdet werden. Geschwindigkeitshemmende Elemente sind an der Einmündung nicht vorhanden.

- Bordsteinabsenkung und Freihalten der Querungsstelle von parkenden Autos auf Höhe des Fußwegs An der Lauseiche
  - Geschwindigkeitsdämpfende Maßnahmen (z.B. „Gehwegüberfahrt“ im Einmündungsbereich oder Bodenwellen) im verkehrsberuhigten Bereich Steinheilstraße

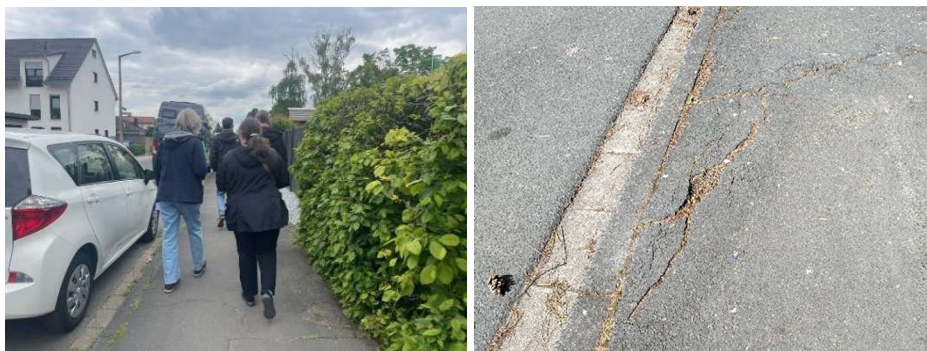
Die gefahrenen Geschwindigkeiten sind auch im Eggenreuther Weg selbst zu hoch, es soll geprüft werden, ob mit versetztem Parken dem entgegengesteuert werden kann.

- **Abbildung 5:** Schmäler Gehweg mit angrenzendem Parken und mangelhafte Oberfläche im Eggenreuther Weg

- Versetztes Parken im Eggenreuther Weg als geschwindigkeitsreduzierende Maßnahme sowie zur besseren Begleitmöglichkeit von Kindern, die auf dem nördlichen Gehweg parken

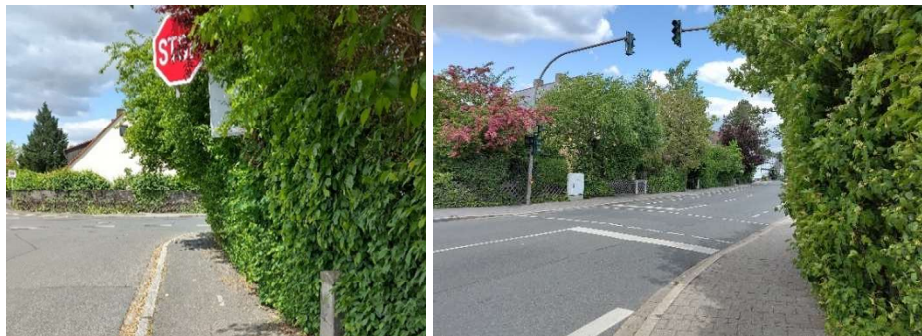
Die Einmündung des Eggenreuther Wegs in die Bunsenstraße ist stark aufgeweitet. Der Gehweg ist dort dagegen sehr schmal und wird durch Bewuchs (Hecke) noch weiter eingeeengt. Die Hecke schränkt auch die Sichtbarkeit ein. Durch die starke Aufweitung sind Rechtsabbieger in die Bunsenstraße häufig schnell unterwegs. Das schlecht sichtbare Stoppschild wird nicht ausreichend beachtet, eine Haltelinie gibt es nicht. Nach Auskunft der Stadt ist diese auch nicht zwingend erforderlich.

Die in der Bunsenstraße liegende Fußgänger-Lichtsignalanlage bzw. das Rotlicht bei Fußgängerquerungen wird durch die Rechtsabbieger zum Teil übersehen, Rotlichtüberfahrten sind die Folge. Die Teilnehmenden sind sich einig, dass eine Reduzierung der Radien an der Einmündung das Problem deutlich minimieren kann. Entsprechende Maßnahmen wären auch für weitere Einmündungen entlang der Bunsenstraße sinnvoll.

● **Abbildung 6:** Eggenreuther Weg vor Kreuzung Bunsenstraße/Eggenreuther Weg und Fußgänger-Lichtsignalanlage in der Bunsenstraße

- **Eggenreuther Weg/Bunsenstraße**
  - Abbiegeradien an der Einmündung Eggenreuther Weg/Bunsenstraße auf beiden Seiten verringern (z.B. kurzfristig kostengünstig durch Markierung und Poller)

- Sichtbarkeit Stoppschild verbessern, näher an Kreuzung versetzen und mit Haltelinie verdeutlichen
  - Tempo 30 auf der Bunsenstraße
- **Am Brucker Bahnhof**

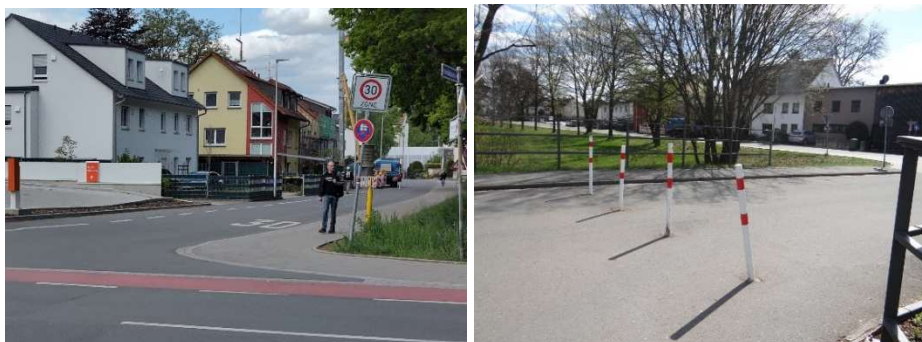
In der Anschützstraße Richtung Brucker Bahnhof wurde der Gehweg im Zusammenhang mit der Fußgänger-Lichtsignalanlage über die Bunsenstraße auf der Nordseite angelegt. Dieser bietet gute Bedingungen für die Erreichbarkeit des Bahnhofs, der Gehweg auf der Südseite ist dagegen schmal und ausschließlich durch eine Markierung von der Fahrbahn abgetrennt. Der Brucker Bahnhof ist durch Poller in der Daimlerstraße überwiegend vor Durchfahrtsverkehr geschützt.

● **Abbildung 7:** Anschützstraße zum Brucker Bahnhof (links) und Durchfahrtsperre auf der Daimlerstraße vor dem Bahnhof (rechts)

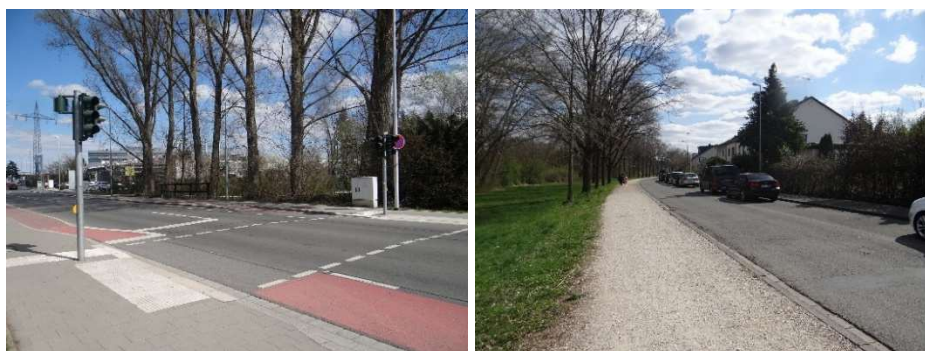
An der Kreuzung Bunsenstraße/Anschützstraße funktioniert die Ampelanlage sehr gut. Sie schaltet zügig auf Grün und ist zudem barrierefrei ausgebaut. Allerdings fehlt eine Querungsanlage über die Anschützstraße. Diese wird als erforderlich gesehen, da Schüler\*innen, die mit dem Roller unterwegs sind, auf der Anschützstraße nach Querung der Bunsenstraße die Straßenseite wechseln müssen. Grund ist, dass der nördliche Gehweg der Anschützstraße nicht befestigt ist. Dieser unbefestigte Bereich ist Teil eines Naturschutzgebiets, wodurch mögliche bauliche Maßnahmen eingeschränkt sind.

- **Abbildung 8:** Querung der Bunsenstraße nördl. der Anschützstraße (links), unbefestigter Weg auf Nordseite der Anschützstraße (rechts)

- Querungsmöglichkeit über die Anschützstraße an der Einmündung Bunsenstraße schaffen, damit der südliche (befestigte) Gehweg nach Querung der Bunsenstraße auf der Nordseite erreicht werden kann
- Alternativ durchgängige Befestigung des nördlichen Gehwegs (Pflasterung, ggf. auch wassergebundene Decke), Naturschutz ist zu berücksichtigen
- Grundschule An der Brucker Lache
  - stärkere Kontrolle des absoluten Halteverbots in der Zeißstraße (Umfeld der Grundschule)
  - Aktion der Polizei: Kontrolle an einem Schultag, an dem der Bus benötigt wird → Freihalten des Wendebereichs von Eltern-Taxis
  - Absenkung der Bordsteine auf beiden Fahrbahnseiten am Eingang zur Grundschule / Abstellplatz für die Tretroller
  - Einsatz Schulweghelferdienst an der Grundschule?

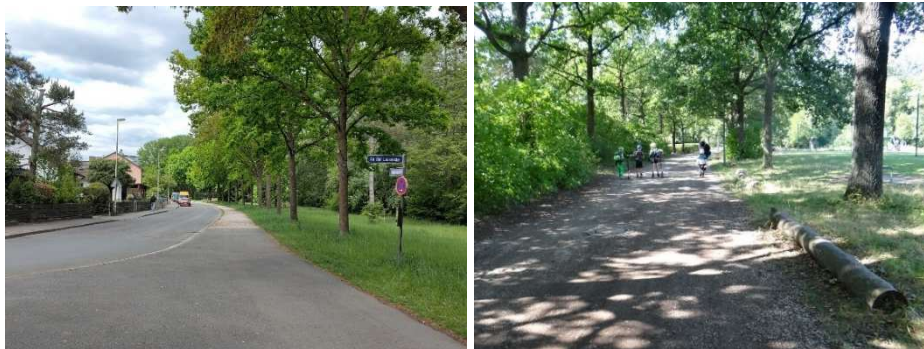
An der Kurve/Einmündung der Anschützstraße in die Straße An der Lauseiche besteht vom südlichen Gehweg der Anschützstraße eine schlechte Sicht für Fußgänger\*innen auf Autos, die aus südlicher Richtung von „An der Lauseiche“ kommen. Dort fehlt außerdem eine Bordsteinabsenkung, was die Querung zusätzlich erschwert. Der Bereich der Anschützstraße östlich der Einmündung in Höhe kath. Pfarramt St. Peter und Paul ist unbefestigt, aber autofrei und ein grundsätzlich sicherer Schulweg. Bei Niederschlag wird der Weg jedoch matschig und ist für Kinder mit Rollern ungeeignet. Auch dieser Abschnitt der Anschützstraße gehört zu einem Naturschutzgebiet.

- **Abbildung 9:** Kinder mit Roller in Richtung Grundschule müssen die Einmündung Anschützstraße / An der Lauseiche queren (links), unbefestigter Wegabschnitt der Anschützstraße (rechts)

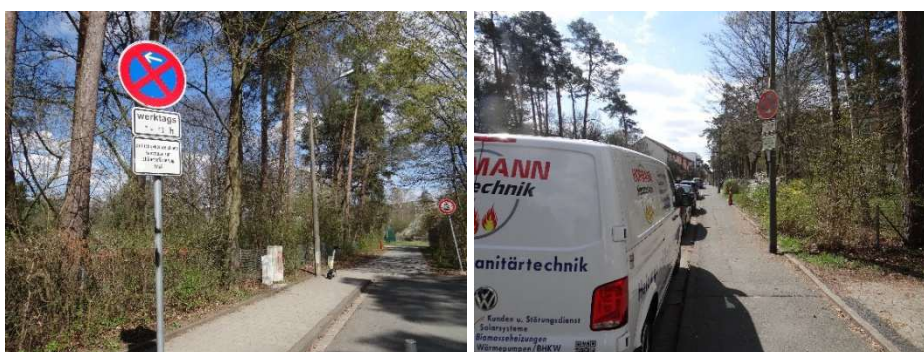
Die Grundschule an der Brucker Lache liegt in der Zeißstraße, die nördlich der Schulgebäude in einen für Kraftfahrzeuge gesperrten Weg übergeht. Im Bereich der Schulgebäude ist ein absolutes Halteverbot angeordnet, das insbesondere zu Schulzeiten nicht eingehalten wird. In der Zufahrt zur Grundschule besteht ein deutliches Problem mit Elterntaxis, die den Straßenabschnitt blockieren. Zu Sonderfahrten (Schwimmbad, Schulausflüge etc.) fahren hier Busse vor, die bei parkenden Autos nicht wenden können. Diskutiert wurde von den Teilnehmenden, ob der Bus nicht im Eggenreuther Weg halten kann, dies wurde aber verworfen, da der erforderliche Weg dahin im Schülerpulk nicht als sicher und außerdem als zu zeitaufwendig eingeschätzt wird.

Die stärkere Kontrolle des absoluten Halteverbots wird als dringend notwendig erachtet. Die Einrichtung einer Hol- und Bringzone, um den Kfz-Verkehr von der Schulumgebung fernzuhalten, wurde letztes Jahr beantragt.

- **Abbildung 10:** Zeißstraße mit absolutem Halteverbot vor der Grundschule

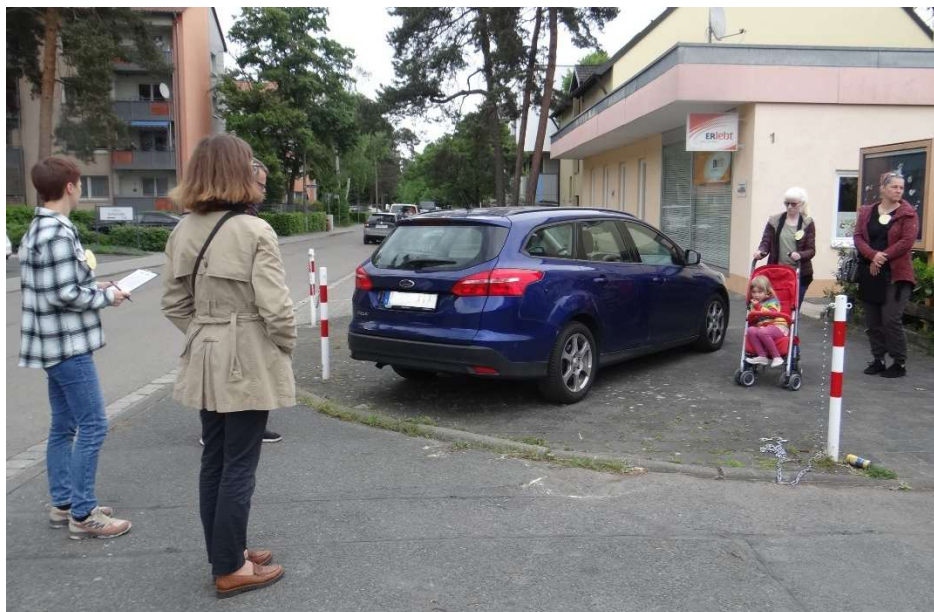
Ein weiterer Konflikt besteht mit parkenden Autos. Die Einmündungsbereiche sind zugeparkt, was die Sicht behindert, und auch auf dem Gehweg steht ein Auto illegal. Generell wird kritisiert, dass Garagen und private Stellplätze nicht genutzt werden und stattdessen Autos im Straßenraum stehen.

● **Abbildung 11:** Beschädigte Absperrkette und illegales Gehwegparken ZeiBstraße Einmündung Gutenbergstraße

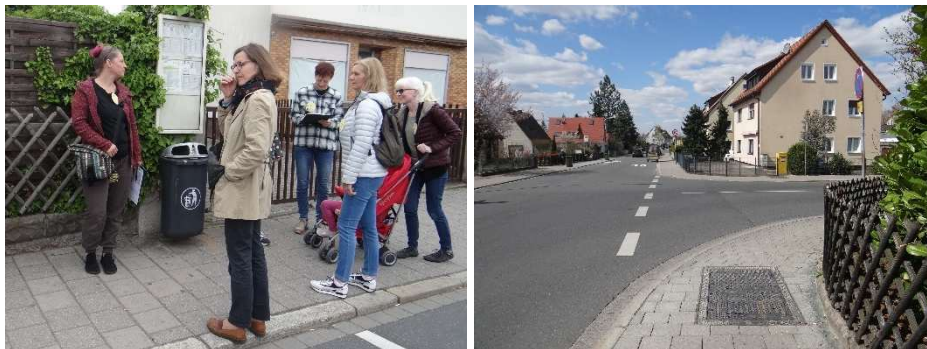
Der Gehweg entlang der Äußeren Tennenloher Straße ist zu schmal. Auf Höhe der Haltestelle Röntgenstraße wird dieses Problem verstärkt, da ein Wartebereich fehlt. Die Sitzbank steht auf dem Gehweg und bedingt eine Engstelle, auch wenn eine Sitzmöglichkeit grundsätzlich begrüßt wird. Auf dem Gehweg fahrende Radfahrer\*innen tragen ebenfalls zur Problemsteigerung bei. Aufgrund der vielen und schnellen Autos und fehlender Radinfrastruktur nutzen einige Radfahrenden die Seitenräume. Neben der geringen Breite wird auch die Beschaffenheit des Gehwegs angesprochen. An allen Einfahrten sind die Gehwege abgesenkt. Diese Neigungen sind insbesondere für Menschen mit Rollstuhl, Rollator oder Kinderwagen problematisch.

An der Einmündung Bunsenstraße diskutieren die Teilnehmenden die Querbarkeit. Die Bunsenstraße ist aufgrund des Autoverkehrs sehr schwer zu queren. Die drei Ampeln, die während der Baustelle aufgestellt waren, werden positiv für den Fußverkehr bewertet. Jedoch gab es auch Probleme mit Rückstaus.

● **Abbildung 12:** Schmalen Gehweg in der Äußeren Tennenloher Straße mit fehlendem Wartebereich Haltestelle Röntgenstraße (links) und fehlende Querungshilfe Einmündung Bunsenstraße (rechts)

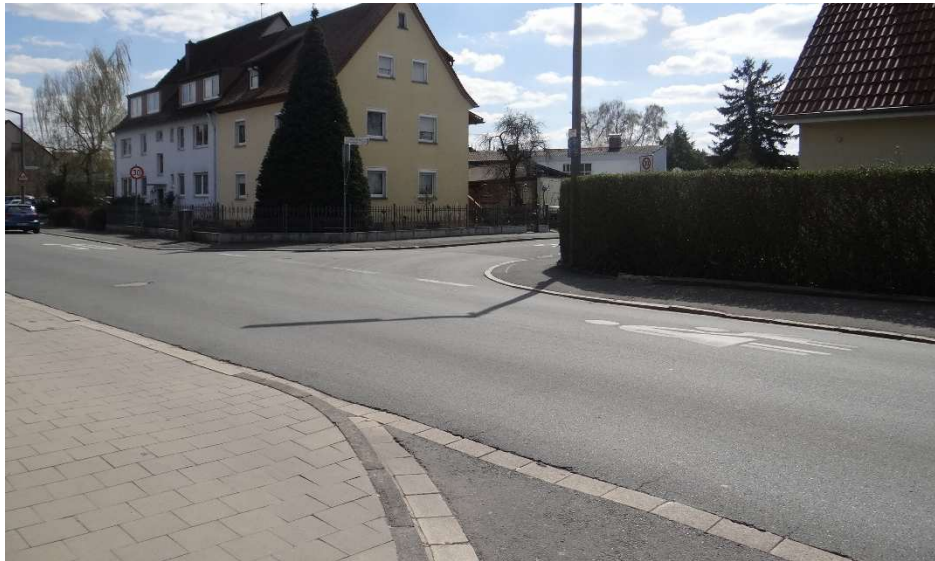
Die Kreuzung Daimlerstraße/Äußere Tennenloher Straße/Borsigstraße diskutieren die Teilnehmenden intensiv. Auch hier fehlt eine sichere Quermöglichkeit über die stark belastete Äußere Tennenloher Straße. Da die Stelle auf dem Weg von Schüler\*innen vier umliegender Schulen (Emmy-Noether-Gymnasium, Max-und-Justine-Elsner-Schule, Eichendorffschule, Grundschule Brucker Lache) und von Kitakindern (St. Peter und Paul) liegt, wird sich dringend eine Verbesserung der Quersituation gewünscht. Die eingeschränkte Sicht aufgrund der Brücke, Falschparker\*innen auf Höhe des Dönerladens und Fahrzeuge, die sich nicht an die Geschwindigkeitsbegrenzung halten, bedingen

eine gefährliche Querungsstelle. Durch eine fehlende, sichere Radinfrastruktur kommt es zu Konflikten mit Radfahrenden auf den Gehwegen.

● **Abbildung 13:** Fehlende Querungshilfe über die Äußere Tennenloher Straße auf einem wichtigen Schulweg (Einnündung Borsigstraße)

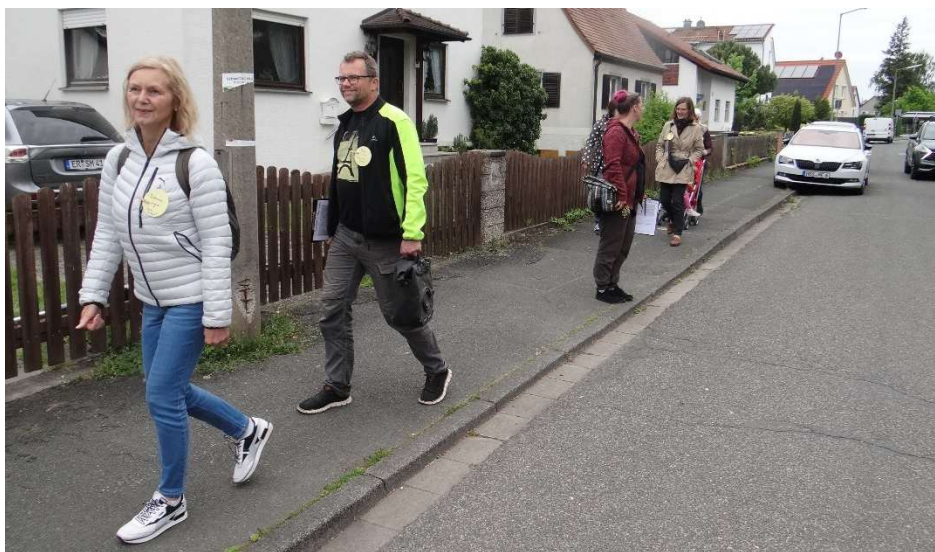
Mit der Borsigstraße beginnt eine Tempo-30-Zone. Laut den Teilnehmenden halten sich auch hier die Autos zum Teil nicht an die Geschwindigkeitsbegrenzung. Beidseitig ist Gehwegparken angeordnet, dadurch wird die Breite der schmalen Gehwege noch weiter eingeschränkt. Ein Nebeneinanderlaufen ist nicht möglich und Menschen mit Kinderwagen müssen auf der Straße gehen. Zudem wird der Zustand der Gehwege als schlecht bewertet, was auch die Räumung im Winter erschwert.

● **Abbildung 14:** Schmalen Gehweg mit angeordnetem Gehwegparken in der Borsigstraße

- zu schmale Gehwege: Verkehrsberuhigten Bereich (umgangssprachlich „Spielstraße“) einrichten
- Robert-Mayer-Straße
  - zu schmaler Gehweg: Gehweg zurückbauen (aber sehr teuer)
- Max-Planck-Straße/Äußere Tennenloher Straße
  - breite Einmündung: Kurvenradius verkleinern, auf Schulweg hinweisen
- Max-Planck-Straße/Noetherstraße
  - Elterntaxis: Verkehrsversuch Schulstraße (ggf. organisiert durch die Schulen/Eltern, Aktion zusammen mit anderen Schulen)
- Felix-Klein-Straße/Langfeldstraße:
  - fehlende Querungsanlage: Ampel einrichten
- Äußere Tennenloher Straße/Eythstraße bzw. Höhe Haltestelle Lilienthalstraße:
  - zugeparkte Einmündung: Parkverbot
  - Gehwegüberfahrten → Poller ?
- Sonstiges
  - Durchgangsverkehr aus dem Stadtteil möglichst raushalten
  - Flächen für E-Scooter ausweisen, u.a. in der Max-Planck-Str. stehen diese häufig auf den Gehwegen und schränken die Begehrbarkeit ein.

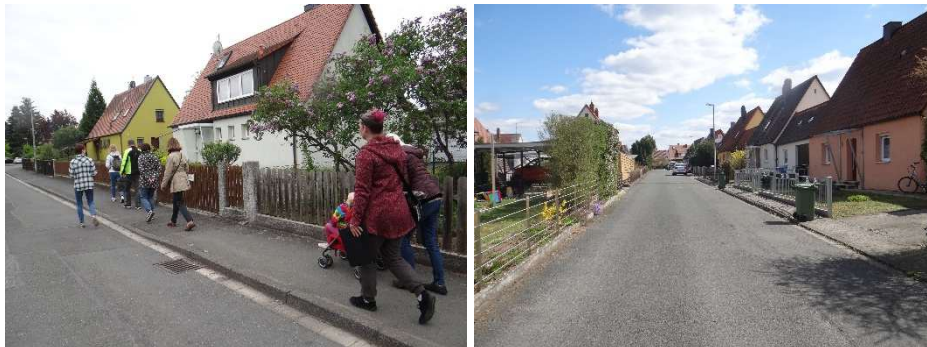
Auch in den anderen Straßen des Wohngebiets sind die Gehwege zu schmal. Durch starke Längs- und Querneigungen und fehlende Bordabsenkungen ist keine Barrierefreiheit gegeben.

In der Robert-Mayer-Straße gibt es einseitig einen deutlich zu schmalen Gehweg. Fußgänger laufen dadurch auf der Fahrbahn. Weil hier kaum Autos fahren, wird das nicht als Problem gesehen. Die Teilnehmenden finden, dass die Straße als „Mischverkehrsfläche“ gut funktioniert.

- **Abbildung 15:** Schmalen Gehweg mit Längs- und Querneigungen in der Röntgenstraße (links) und nicht vorhandene Fußinfrastruktur in der Robert-Mayer-Straße (rechts)

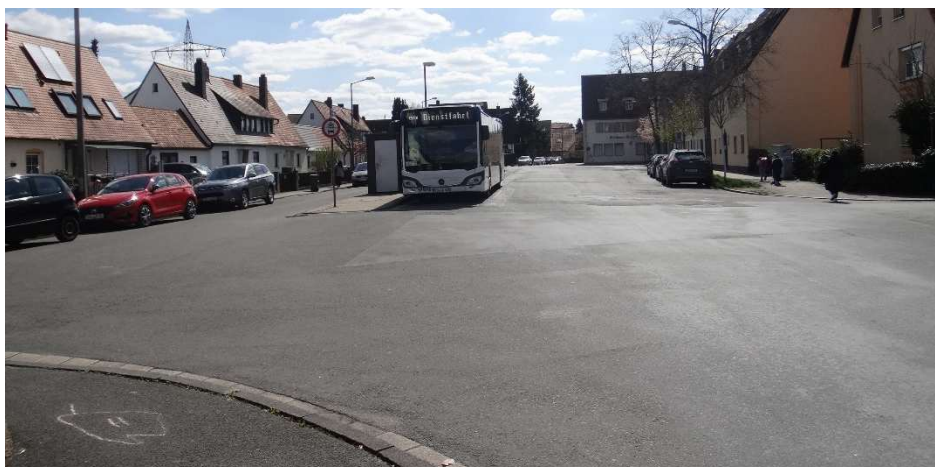
Die Teilnehmenden laufen aus Zeitgründen nicht bis zu der Bushaltestelle Max-Planck-Straße, dennoch wird die Situation besprochen. Kritisiert wird die sehr breite Fahrbahn. Aus dem Bus aussteigende Kinder queren direkt an der breitesten Stelle. Wartende Schüler\*innen drängen sich auf dem schmalen Bussteig, wodurch es zu gefährlichen Situationen kommt. Zudem wenden die Busse in dem Bereich schnell.

- **Abbildung 16:** Bushaltestelle Max-Planck-Straße mit sehr breiter Fahrbahn

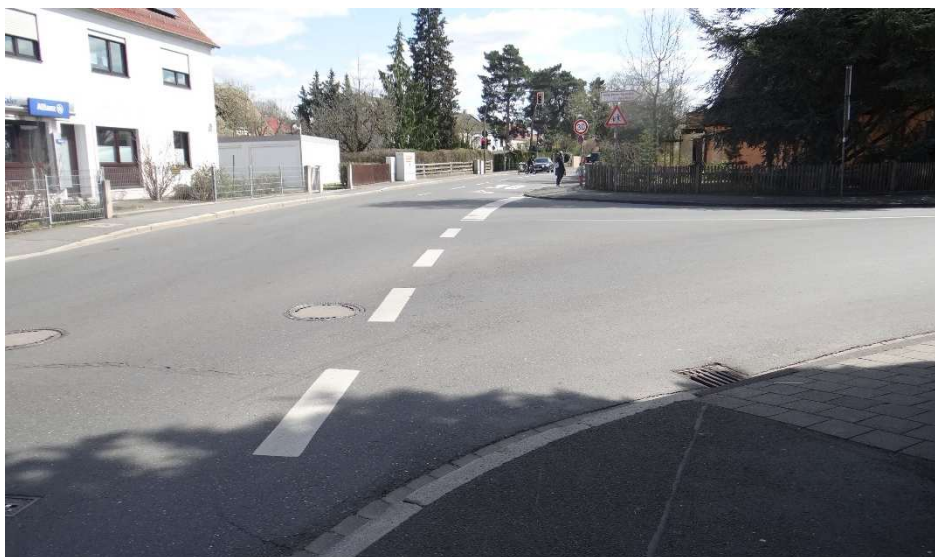
Die Einmündung der Max-Planck-Straße in die Äußere Tennenloher Straße ist stark überdimensioniert. Die Breite ermöglicht Autos ein schnelles Abbiegen. Aufgrund des Schulwegs wird das als besonders problematisch angesehen.

- **Abbildung 17:** Aufgeweitete Einmündung Max-Planck-Straße/Äußere Tennenloher Straße
