Fußverkehrs-Check Erlangen Süd und Sebaldus

Ergebnisdokumentation

Zeit: Dienstag, 06. Mai 2025, 16:00 Uhr bis 18:45 Uhr

Stadt Erlangen
Fußverkehrskonzept
Dokumentation
Fußverkehrs-Check
Erlangen Süd und
Sebaldus
am 06.05.25

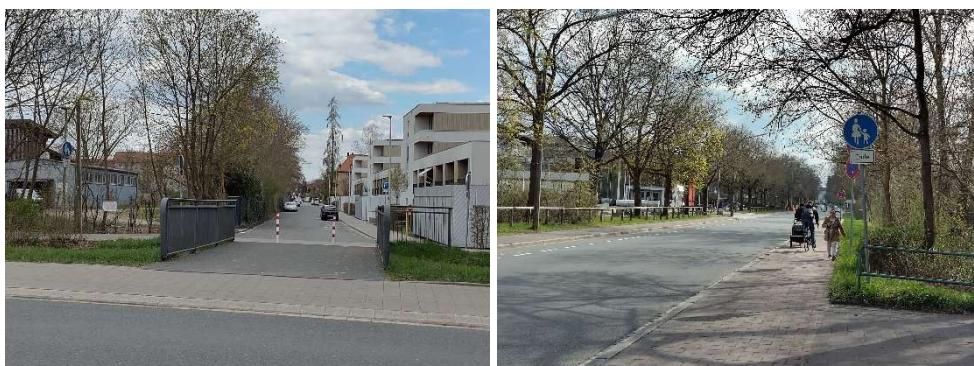
Vom BBGZ kommend wird die Hartmannstraße Höhe der Brüxer Straße queriert. Hier wird angemerkt, dass eine Querungsanlage fehlt, die insbesondere

wegen der wachsenden Bedeutung des BBGZ für notwendig erachtet wird. Auf der westlichen Seite der Hartmannstraße ist die Fuß- und Radwegeführung Thema. Der westliche Seitenraum ist in diesem Bereich dem Radverkehr vorbehalten, für den Fußverkehr endet der Gehweg auf Höhe der etwas nördlicheren Brücke über den Röthelheimgraben. Kritisch gesehen wird, dass die Fußwegeführung hier nicht offensichtlich ist, die parallele Führung am Röthelheimgraben entlang der Gebäude Brücker Straße 25 / 27 und zum Röthelheimbad ist nicht erkennbar. Für Fußgänger*innen, die vom Norden kommend z.B. zum BBGZ wollen, erscheint diese Führung auch umwegig. Die Zuwegung zum Röthelheimbad ist auch für den Radverkehr freigegeben. Eine Querungsmöglichkeit auf die Ostseite der Hartmannstraße wäre am Ende des Gehwegs wünschenswert. Zur östlichen Seite der Hartmannstraße wird darauf hingewiesen, dass am Ende des Schutzstreifens für den Radverkehr eine klare Wegeführung für Fuß und Rad fehlt, so dass es hier auch immer wieder zu Konflikten kommt. Zudem ist die Gehwegbreite bei gemeinsamer Führung des Fuß- und Radverkehrs im Seitenraum nicht ausreichend, gewünscht wird eine Verlängerung des Schutzstreifens nach Norden.

- **Abbildung 3:** Fehlende Querung der Hartmannstraße auf Höhe BBGZ (links) und Gehwegende auf der westlichen Seite (rechts)

- Hartmannstraße, Querung Höhe Brüxer Straße
 - P: fehlende gesicherte Querung Höhe BBGZ und Höhe Gehwegende auf der Westseite Hartmannstraße (etwas nördlicher)

- L: Prüfung einer Querungsanlage in der Hartmannstraße im Bereich BBGZ / Höhe Gehwegende Westseite
- P: fehlende Lenkung Fußverkehr auf der Westseite
- L: Beschilderung verbessern (Gehweglenkung bzw. Beschilderung ist bereits in Planung)

- P: Konflikt Fuß / Rad auf der Ostseite am Ende des Schutzstreifens (Lenkung Radverkehr auf Gehweg)
- L: Verlängerung Schutzstreifen gewünscht, ansonsten bessere Markierung / Führung Fuß- und Radverkehr

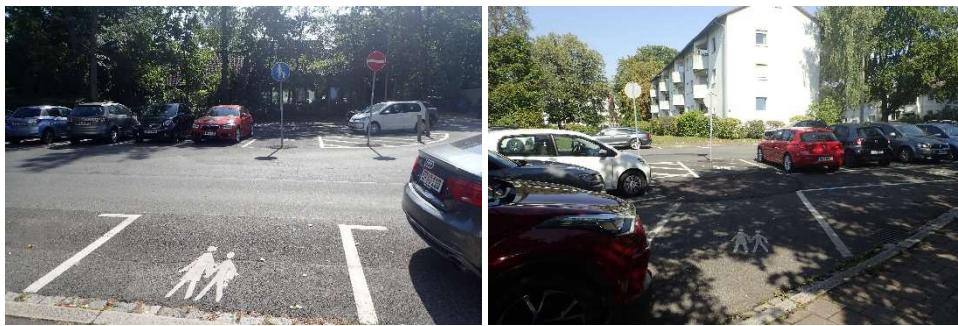
In Höhe des evangelischen Kinderhauses ist eine Querungsstelle über die Straße Am Röthelheim markiert. Zum Zeitpunkt der Begehung ist diese auf der nördlichen Fahrbahnseite zugeparkt. Es sollten Poller zur Freihaltung aufgestellt werden. Darüber hinaus sind die Bordsteine sowohl auf der Nord- wie auch auf der Südseite nicht abgesenkt. Die Südseite ist außerdem mit Führung des Fußverkehrs zwischen Parkständen nicht attraktiv.

- **Abbildung 4:** Fußgängerquerung der Straße Am Röthelheim in Höhe evang. Kindergarten, Nordseite (links) und Südseite (rechts)

- Am Röthelheim / evangelisches Kinderhaus
 - P: Querungsstelle in Höhe Kinderhaus ist nur markiert, zum Zeitpunkt der Begehung zugeparkt, Bordsteine an der Querungsstelle nicht abgesenkt

- L: die Querungsstelle soll z.B. mit Pollern gesichert, der Bordstein auf beiden Seiten abgesenkt werden (ist bereits in Planung)
- Querung Am Röthelheim / Gebbertstraße

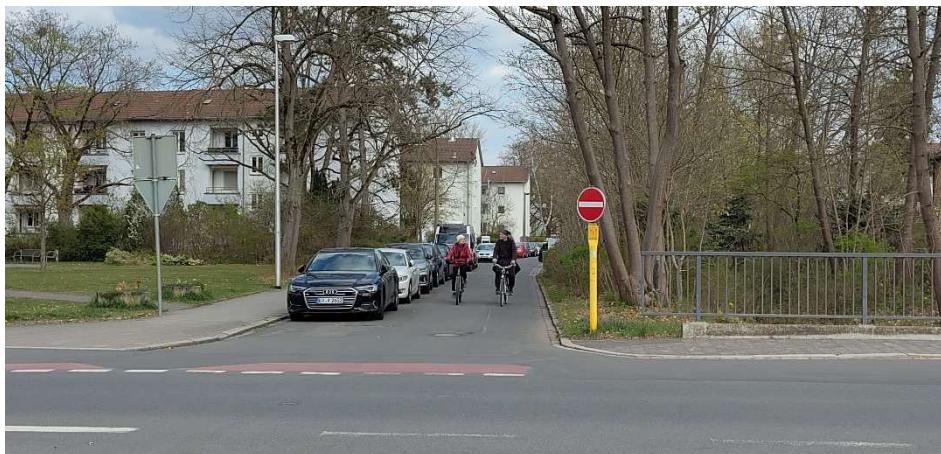
An der Querung der Gebbertstraße in Höhe Am Röthelheim wird auf die nach Bauarbeiten nicht wiederhergestellten Markierungen der Radfahrerfurt hingewiesen. Möglichkeiten, auch die Fußgängerfurten zu markieren, werden diskutiert. Weiterhin wird eine bessere Berücksichtigung der Freihaltung der Einmündungsbereiche durch den ruhenden Kfz-Verkehr gewünscht. Als mögliche Maßnahmen werden Sperrflächen oder Einrichtung von Fahrradabstellanlagen benannt.

- **Abbildung 5:** Nach Bauarbeiten unvollständige Markierung der Radfahrerfurt an der nordöstl. Einmündung der Straße Am Röthelheim in die Gebbertstraße

- P: Markierungen sind nach Bauarbeiten nicht wiederhergestellt worden
 - P: Einmündungsbereiche sind z.T. zugeparkt (freizuhaltende 5m nicht eingehalten)

- L: Markierungen wiederherstellen, bei Baustellen sollte dies als Standard formuliert werden (Bestand wieder herstellen)
 - L: für Freihaltung der Einmündungsbereiche auch Markierungen anbringen (Sperrflächen, ggf. Fahrradabstellanlagen)

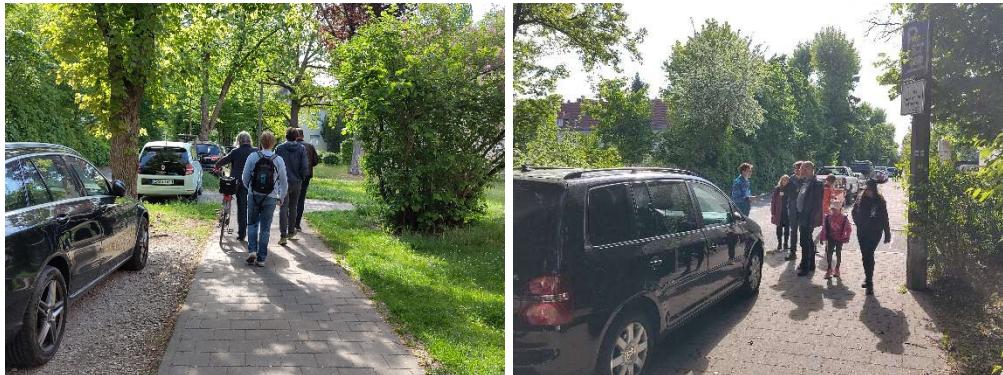
Auf der Straße Am Röthelheim wird zwischen Gebbertstraße und dem Wohnweg westl. des Hauses Nr. 45 auf der Nordseite zwischen den Bäumen (unbefestigter Streifen) geparkt (siehe Abbildung 6, linkes Bild). Dies ist als Gehwegpar-

ken ausgewiesen. Die Teilnehmenden schlagen vor, die Beschilderung zu entfernen (oder zu ändern), so dass Parken auf dem befestigten Gehweg u.a. aktuell am Ende des Baumstreifens (siehe Abbildung 6, rechtes Bild) untersagt bleibt.

- **Abbildung 6:** Am Röthelheim zwischen Gebbertstraße und Wohnweg westl. Haus Nr. 45 mit Parken zw. den Bäumen, als Gehwegparken angeordnet (links) und Gehwegparker nach Ende des Baumstreifens (rechts)

- Am Röthelheim
 - L: Anordnung Gehwegparken auf der nördl. Seite zwischen Gebbertstraße und Wohnweg westl. Haus Nr. 45 aufheben, da nicht erforderlich (Fahrzeuge parken auf überwiegend unbefestigter Fläche zwischen den Bäumen)

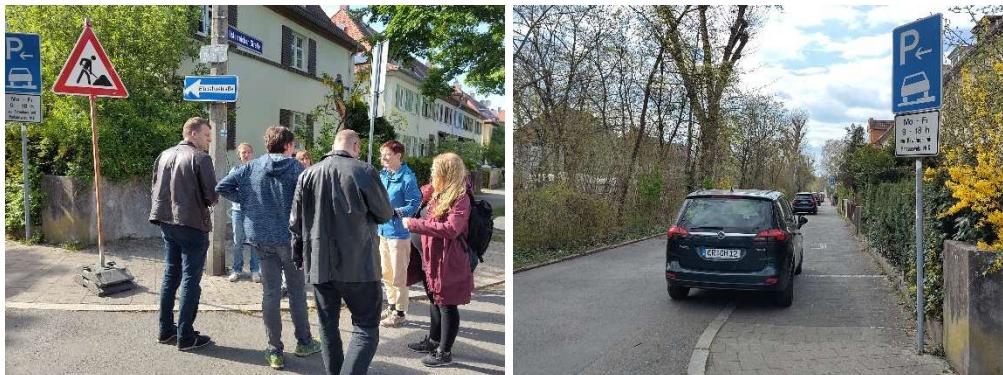
Ab der Einmündung Österreicher Straße bis zur Einmündung Liebigstraße ist Gehwegparken auf dem nördlichen Gehweg der Straße Am Röthelheim angeordnet (siehe Abbildung 7). Frau Fall berichtet, dass das Parken im Abschnitt westl. der Liebigstraße aufgehoben werden soll, da die Fahrgassenbreite für die Feuerwehr mit Parken nicht gewährleistet werden kann. Auch die Aufhebung des Gehwegparken in den östlichen Abschnitten soll geprüft werden. Festgestellt wird auch hier, dass Einmündungsbereiche zugeparkt sind. Weiterhin wird angemerkt, dass an vielen Stellen die Bordsteine an Querungstellen nicht abgesenkt sind. Ein markantes Beispiel ist im Verlauf der Österreicher Straße an der Brücke über den Röthelheimgraben festzustellen.

- **Abbildung 7:** Gehwegparken in der Straße Am Röthelheim zwischen Österreicher Straße und Liebigstraße

- P: Gehwegparken auf der nördl. Seite zw. Österreicher Straße und Liebigstraße mit nicht ausreichenden Restgehwegbreiten
 - L: Gehwegparken überprüfen, möglichst aufheben

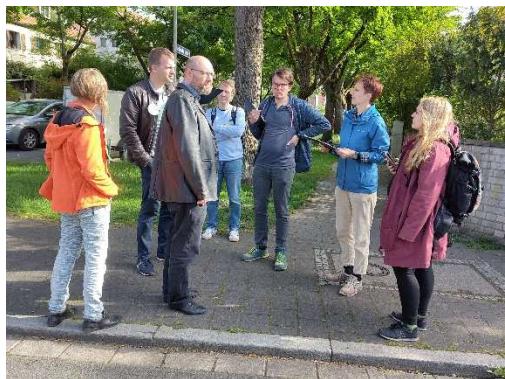
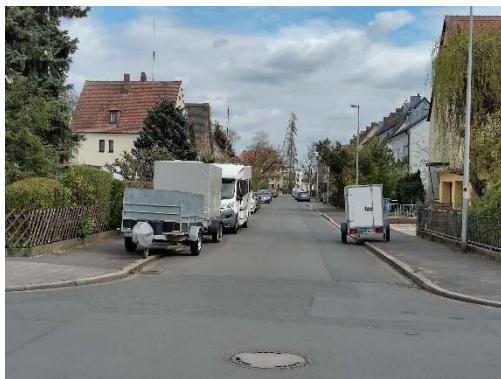
- In der Memelstraße ist zwischen Gebbertstraße und Österreicher Straße auf der Nordseite Gehwegparken angeordnet, auf der Südseite wird illegal auf dem Gehweg geparkt. Westlich der Österreicher Straße ist Gehwegparken auch auf der Südseite angeordnet. Die verbleibenden Gehwegbreiten sind auf beiden Seiten deutlich zu gering. Als Lösungsmöglichkeit wird einseitiges Fahrbahnrandparken vorgeschlagen und ein Parkverbot auf der gegenüberliegenden Fahrbahnseite.

- **Abbildung 8:** Österreicher Straße / Memelstraße: Diskussion zu den Fußverkehrsbedingungen (links) und beidseitiges Gehwegparken in der Memelstraße zw. Österreicher Straße und Saarstraße (rechts)
- Im westlichsten Abschnitt der Memelstraße ist ein verkehrsberuhigter Bereich ausgewiesen. In diesem werden von Teilnehmenden (für einen verkehrsberuhigten Bereich) hohe Geschwindigkeiten festgestellt. Ein Grund

- P: Gehwegparken zwischen Gebbertstraße und Österreicher Straße (Nordseite: angeordnet, Südseite: illegal) mit deutlich zu geringen verbleibenden Gehwegbreiten

- L: Gehwegparken aufheben, einseitiges Fahrbahnrandparken und Parkverbot auf der gegenüberliegenden Seite
- Komotauer Straße
 - P: zulässige Höchstgeschwindigkeit 50 km/h zu hoch

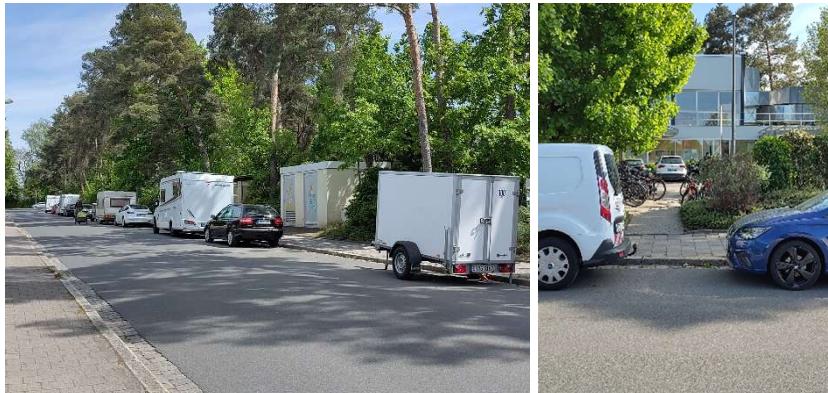
In der Komotauer Straße wird von den Teilnehmenden kritisch angemerkt, dass hier Tempo 50 gilt, alle angrenzenden / anliegenden Straßen liegen ansonsten in Tempo-30-Zonen. Dabei liegen in dieser Straße wichtige Ziele für Kinder, u.a. die Betreuungseinrichtung SieKids Kinderburg auf dem Siemensgelände sowie Sport- und Freizeitanlagen. Um diese zu erreichen, fehlen auch Querungsmöglichkeiten. Darüber hinaus wird die Querung durch viele große abgestellte Fahrzeuge (Hänger, Wohnmobile) aufgrund der eingeschränkten Sichtverhältnisse erschwert.

Mögliche wichtige Querungsstellen werden an der Haltestelle Siemens-Stadion und am Sportzentrum / Kita gesehen. Westlich der Haltestelle Siemens-Stadion mündet die geplante Radschnellverbindung Nürnberg - Erlangen in die Komotauer Straße. Im Zuge der Radverkehrsführung ist eine Querungsanlage vorgesehen.

- **Abbildung 9:** Komotauer Straße: Wohnmobile und Anhänger erschweren die Querung durch Sichtbarrieren (links), gewünschte Freihaltung des Zugangs zum Fahrradparkplatz inkl. abgesenkter Bordstein (rechts)

- L: Anordnung von Tempo 30
 - P: fehlende sichere Querungsmöglichkeiten entlang der Komotauer Straße, insbesondere im Haltestellenbereich und an den Kinderbetreuungs- und Sportheinrichtungen

Zur Verbesserung der Querbarkeit u.a. in Höhe Sportzentrum / Kita wird vorgeschlagen, eine bessere Sichtbarkeit an Querungsstellen durch Gehwegnasen am beparkten Fahrbahnrand und Freihaltung der Sichtbeziehungen z.B. durch Vermeiden des Zuparkens mit Einrichtung Fahrradständer und / oder Poller zu gewährleisten. Weiterhin sollte Parken auch z.B. am Zugang von der Komotauer Straße zu den Fahrradstellplätzen auf dem Parkplatz des Sportzentrums eingeschränkt werden, um hier direkt einen Ein- / Ausgang zu ermöglichen, ohne den Parkplatz queren zu müssen.

- L: Verbesserung der Querungen u.a. durch Gehwegnasen im Parkstreifen
- Gebbertstraße
 - P: Fehlender Gehweg im Bereich Haltestelle Röthelheimbad durch durchgehende Radverkehrsfläche, Konflikte mit ÖPNV-Nutzern

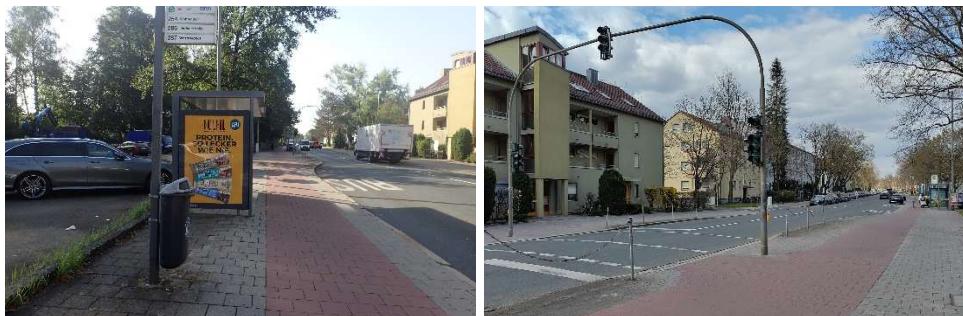
In der Gebbertstraße liegt nördlich der Komotauer Straße die Haltestelle Röthelheimbad. Von einem Teilnehmer wird angemerkt, dass durch die entlang der Haltestelle durchgehend markierte Radverkehrsfläche und die Haltestelle-einrichtungen (Wartehäuschen, Bank) für den Fußverkehr keine Flächen mehr vorhanden sind. Es kommt zu Konflikten zwischen Fußverkehr bzw. ÖPNV-Nutzenden und dem Radverkehr.

- **Abbildung 10:** Haltestellensituation an der Gebbertstraße nördl. Komotauer Straße

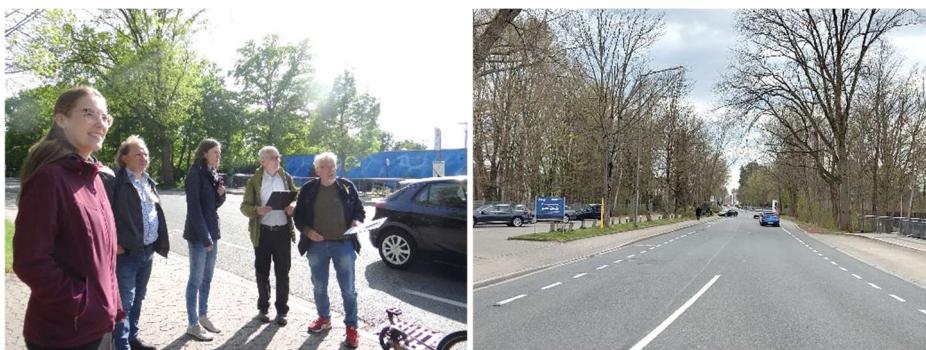
In der Hartmannstraße befindet sich auf Höhe des Schwimmbads derzeit eine Baustelleneinrichtung. Der Gehweg ist entlang der Baustelle durch das Zusatzzeichen „Radfahrer frei“ für den Radverkehr freigegeben, was jedoch aufgrund der geringen Seitenraumbreite zu Konflikten führen kann. Unter den Teilnehmenden wurde diskutiert, ob man den Radverkehr ausschließlich auf der Straße führen und durch Beschilderung bzw. Piktogramme verdeutlichen könnte.

- **Abbildung 11:** Diskussion über die Baustelleneinrichtung in der Hartmannstraße (links) und Hartmannstraße mit Schutzstreifen auf Höhe Parkplatzeinfahrt (rechts)

- Hartmannstraße
 - P: Baustelleneinrichtung auf dem Gehweg
 - P: Entlang der Baustelle ist der Gehweg für Radfahrer freigegeben, dies birgt Konfliktpotenziale durch die geringe Breite des Gehwegs

- L: Baustellenampel von Gehweg entfernen (ginge jedoch ggf. gegen die Vorschrift)
- L: Gehweg nicht für Rad freigeben, stattdessen Radverkehr auf der Fahrbahn an der Baustelle vorbeiführen (würde evtl. nichts an dem Verhalten der Radfahrer ändern)

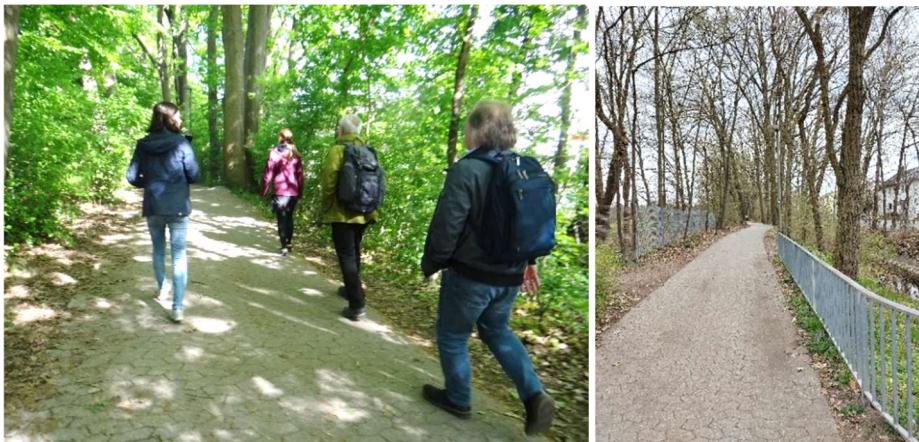
Der Geh- und Radweg nördlich des Röthelheimgrabens wird von den Teilnehmenden überwiegend als angenehm empfunden. Jedoch wird bemängelt, dass die Oberfläche an einigen Stellen uneben, aber „noch ertragbar“ ist. Zudem werden Wünsche zur Verbesserung der Beleuchtung geäußert. Die Breite des

Weges wird grundsätzlich als ausreichend wahrgenommen, wobei angemerkt wird, dass es zu bestimmten Zeiten, insbesondere während des Schulverkehrs, zu einem erhöhten Aufkommen von Fußgänger*innen und Radfahrer*innen kommt. Der Weg wird laut den Teilnehmenden von Radfahrenden in beiden Richtungen genutzt.

● **Abbildung 12:** gemeinsamer Geh- und Radweg nördlich des Röthelheimgrabens

- Geh und Radweg nördl. Röthelheimgraben
 - P: Oberfläche gewellt (aktuell noch ok, aber zukünftig Verbesserung notwendig)
 - L: adaptive Beleuchtung (mit Bewegungsmelder und Funkverbindung)

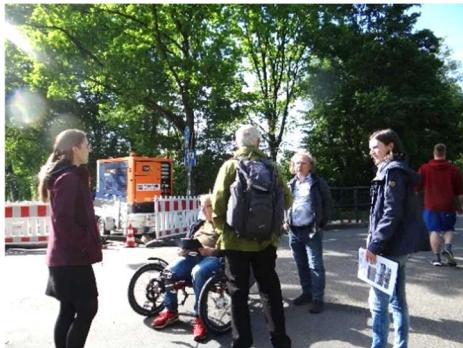
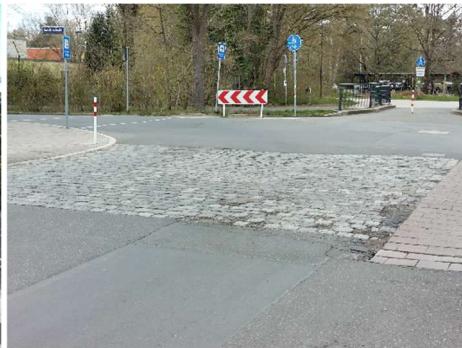
Der selbstständige Weg in Richtung Exerzierplatz weist laut Teilnehmenden eine unzureichende Beleuchtung auf, was Fragen zur sozialen Sicherheit aufwirft. Gleichzeitig äußert ein Teilnehmender Bedenken hinsichtlich einer verstärkten Beleuchtung aufgrund möglicher Lichtverschmutzung. Direkt an der Brücke selbst werden keine besonderen Probleme genannt, jedoch sind die Sichtverhältnisse aus Richtung Staudtstraße kommend eingeschränkt. Die Verkehrsorganisation südlich der Brücke wird als unübersichtlich beschrieben. Es handelt sich dort nicht um eine klassische Kreuzung. Auf der östlichen Seite befindet sich eine Grundstückszufahrt, auf der nördlichen Seite ein Geh- und Radweg, was beides untergeordnete Verkehrswege sind. Die unklaren Vorfahrtsregelungen werden teils positiv bewertet, da sie zu einer langsameren Fahrweise führen. Gleichzeitig wird jedoch auch die unklare Wegeführung, insbesondere für Fußgänger*innen, aber auch für Radfahrende, als problematisch empfunden.

- **Abbildung 13:** unklare Verkehrsorganisation an der Sebaldusstraße/Erwin-Rommel-Straße

- Sebaldusstraße/Erwin-Rommel-Straße
 - P: gewollte Unübersichtlichkeit bezogen auf Vorfahrt. Es kann nicht vünftig beschildert werden (keine verkehrsrechtliche Lösung wegen Tempo-30-Zone und zwei untergeordnete Straßen)

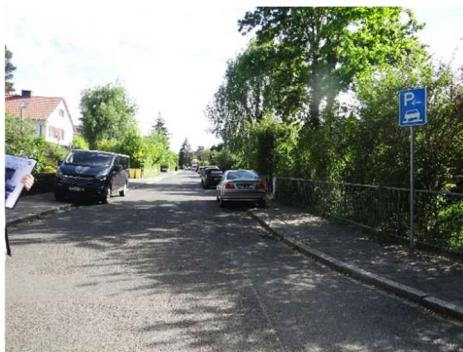
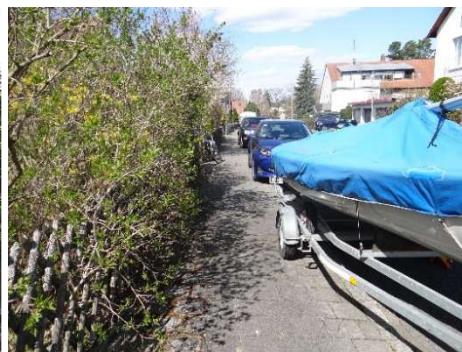
Die Königsberger Straße ist eine wichtige Verbindung zur Schule. Kritisiert wird insbesondere das Gehwegparken, da es die nutzbare Fläche für den Fußverkehr stark einschränkt. In diesem Zusammenhang wird über die erforderliche Mindestbreite von Gehwegen diskutiert. Herr Einwag, Abteilungsleiter der Straßenverkehrsbehörde, stellt klar, dass es keine gesetzlich vorgeschriebene Mindestbreite gibt. Frau Döbler weist jedoch auf die Empfehlungen für Fußgängerverkehrsanlagen (EFA) hin, in denen eine Breite von 2,5 Metern als Regelmaß aufgeführt wird. Ein Teilnehmender bringt außerdem das Projekt „Die Straße der Zukunft“ in die Diskussion ein. Zudem wird angemerkt, dass in diesem Bereich keine Bordsteinabsenkung vorhanden ist, was die Barrierefreiheit weiter einschränkt.

- **Abbildung 14:** Gehwegparken in der Königsberger Straße

- Königsberger Straße
 - P: Gehweg schmal, Gehwegparken
 - P: fehlende Bordabsenkung
 - L: Gehwegparken aufheben, Parken auf der Fahrbahn
- Lupinenweg
 - P: Gehweg unter 1m, kein fahrender Kfz-Verkehr, laufen auf der Straße ist gut möglich (auch keine Beschwerden von Anwohnenden)

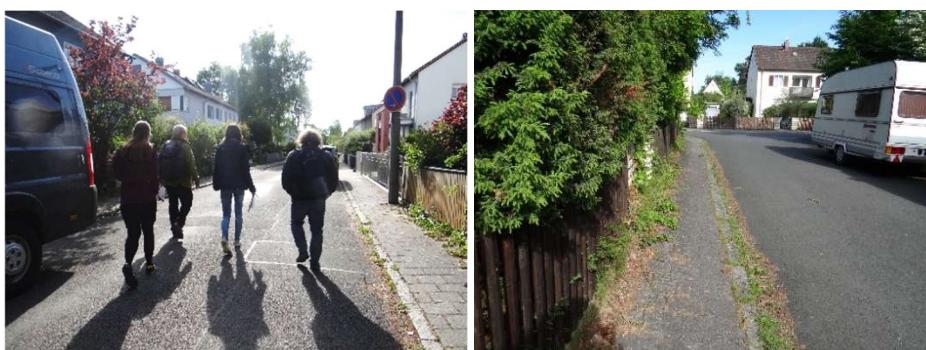
Im Lupinenweg ist der Gehweg sehr schmal (< 1 m), sodass er beispielsweise mit einem Kinderwagen nicht nutzbar ist. Zusätzlich ist der Gehweg an einigen Stellen zugewachsen. Fußgänger*innen weichen auf die Fahrbahn aus, was aufgrund des geringen Verkehrsaufkommens von den Teilnehmenden als unproblematisch angesehen wird. Auch von Anwohnenden habe es bisher keine Beschwerden gegeben. Die Einrichtung eines verkehrsberuhigten Bereichs wäre mit hohen Kosten bei einem niveaugleichen Ausbau bzw. Entfernen der Gehwege verbunden. Es handelt sich auch in dieser Straße um einen Schulweg.

● **Abbildung 15:** Schmaler und zugewachsener Gehweg im Lupinenweg

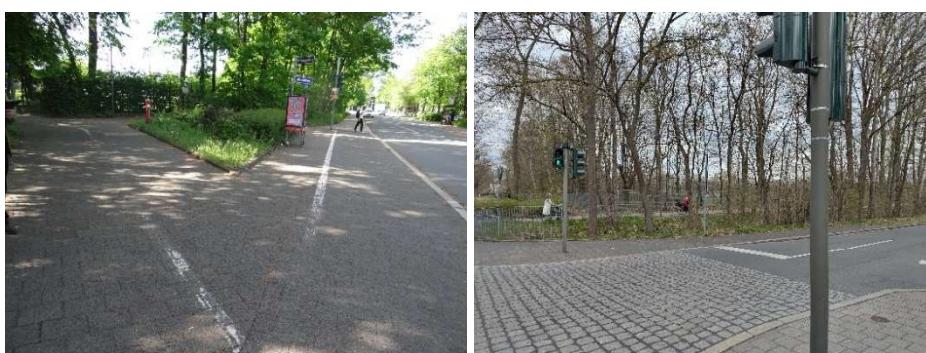
An der Kreuzung Hartmannstraße/Sebaldusstraße ist die Wegeführung für den Fuß- und Radverkehr auf westlicher Seite unklar. Die Spuren für Rad- und Fußverkehr wechseln hier, was zu Konflikten führen kann. Eine Neumarkierung ist in diesem Bereich jedoch bereits geplant. Radfahrende, die aus westlicher Richtung kommen, haben zudem schlechte Sichtverhältnisse auf den Gehweg. In der Diskussion wird außerdem ein Schild (Erlangen Plakat) kritisiert, das einen Teil des Gehwegs blockiert und somit eine Barriere für Fußgänger*innen darstellt. Die vorhandene Ampel ist nicht barrierefrei gestaltet. Es fehlen taktile Elemente und teilweise auch akustische Signale.

● **Abbildung 16:** Unklare Wegeführung und fehlende Barrierefreiheit an der Kreuzung Hartmannstraße/Sebaldusstraße

- Hartmannstraße/Sebaldusstraße
 - P: „dreieckiges“ Plakat auf Gehweg
 - P: auf Westseite: unklare Radwegeführung
 - L: neu markieren, ggf. neu beschildern (bereits in Auftrag gegeben)

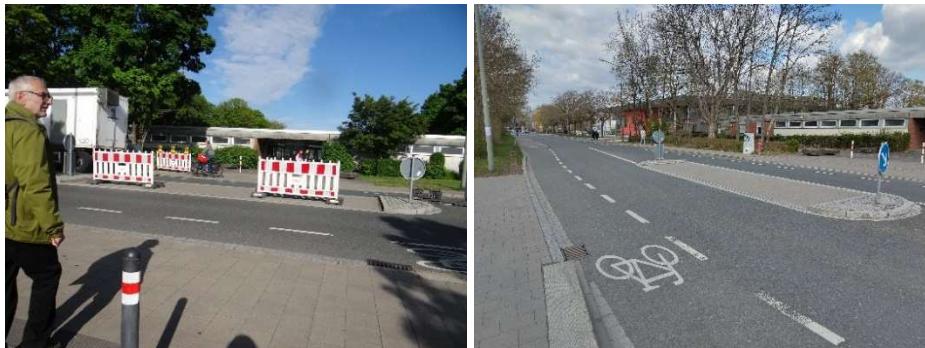
An der Querung der Hartmannstraße in Höhe des Schwimmbads wird die Barrierefreiheit der Mittelinsel diskutiert. Kritisiert wird, dass dort keine Bodenindikatoren vorhanden sind. Der Bordstein ist um 3 cm abgesenkt, was einen Kompromiss darstellt, der sowohl den Bedürfnissen sehbehinderter Menschen als auch denen von Rollstuhl- und Rollatornutzenden gerecht werden soll. Die Höhe des Borsteins stelle dennoch für manche ein Hindernis dar.

- **Abbildung 17:** Querung der Hartmannstraße auf Höhe des Schwimmbads

- Querung Hartmannstraße Höhe Schwimmbad
 - P: Mittelinsel ohne taktile Elemente
