## Fußverkehrs-Check Alterlangen

### Ergebnisdokumentation

Zeit: Donnerstag, 15. Mai 2025, 16:00 Uhr bis 18:15 Uhr

Stadt Erlangen  
Fußverkehrskonzept

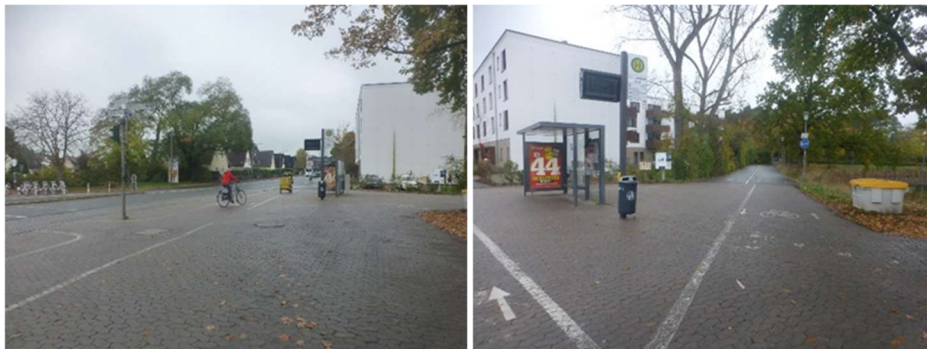
Auf dem Weg zur Haltestelle Schulzentrum West bespricht die Gruppe die Situation vor der Sparkasse in der Schallershofer Straße. Hier halten regelmäßig Autos auf dem Radweg und zwingen so die Radfahrer\*innen auf den Gehweg auszuweichen. Der zur Sparkasse gehörige Parkplatz ist unzureichend ausgeschildert und wird daher wenig genutzt.

An der Bushaltestelle Schulzentrum West berichten Teilnehmende, dass vor allem vor und nach der Schule viele Schulkinder die Kreuzung queren und auf den Bus warten. Da die Rad- und Fußwege teilweise uneindeutig markiert oder die Markierung abgenutzt ist, kommt es immer wieder zu Konflikten zwischen Radfahrer\*innen und Fußgänger\*innen. Der Radweg verläuft vor dem Bushaltestellenhäuschen, was das Ein- und Aussteigen gefährlich macht.

● **Abbildung 4:** Unübersichtliche Führung des Rad- und Fußverkehrs an der Bushaltestelle am Schulzentrum West

- Schallershofer Straße/ Bushaltestelle Schulzentrum West
  - Poller vor der Sparkasse aufstellen, um Falschparken zu verhindern
  - Parkplatz der Sparkasse besser ausschildern
  - Bushaltestellenhäuschen nach vorne setzen und Radweg dahinter verlegen
  - Führung des Rad- und Fußverkehrs prüfen und neue Markierungen anbringen
- Kreuzung Schallershofer Straße/ Kosbacher Damm
  - Ampelschaltung kontrollieren, fußgängerfreundlicher schalten

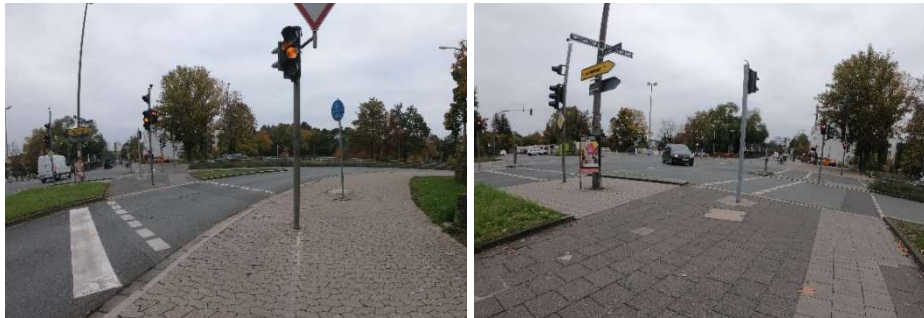
Die Kreuzung Schallershofer Straße/ Kosbacher Damm ist nicht barrierefrei ausgebaut. Die Gehwege sind zwar abgeflacht, doch es fehlen taktile Elemente sowie akustische Signale an der Ampel.

Ein Teilnehmer berichtet, dass Kinder häufig über Rot laufen, um den Bus zu erreichen. Die Rotphase der Ampel ist oft sehr lange, da die Ampel heranfahrende Busse berücksichtigt und dafür bereits sehr früh auf Rot schaltet. Der Einsatz von Schulweghelfer\*innen wird an dieser Stelle diskutiert.

Hinsichtlich der gesamten Kreuzung wird von Teilnehmenden kritisiert, dass linksabbiegende Autos und Busse gleichzeitig mit den Fußgänger\*innen grün haben. Dadurch fühlen sich Fußgänger\*innen zusätzlich unsicher beim Queren.

● **Abbildung 5:** Querung über den Kosbacher Damm

- Kreuzung barrierefrei ausbauen: taktile Elemente und akustische Signale installieren
- Schulweghelfer\*innen einsetzen
- Möhrendorfer Straße
  - Tempo 30 dauerhaft anordnen

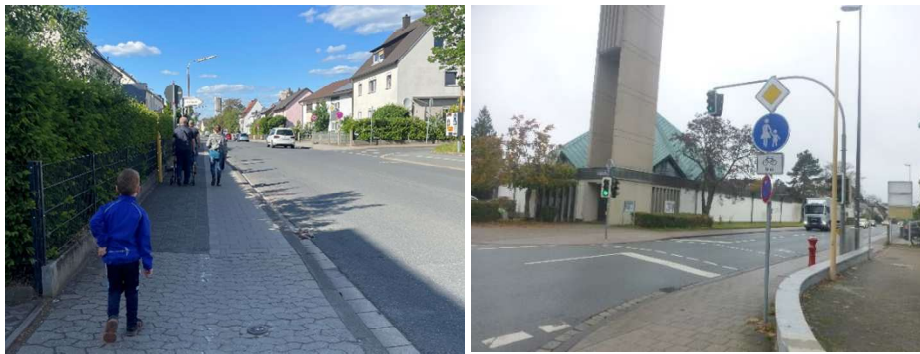
Die Gruppe geht weiter entlang der Möhrendorfer Straße. Der Gehweg ist dort für die Nutzung durch den Radverkehr freigegeben (Gehweg – Radverkehr frei). Durch die farblich unterschiedliche Pflasterung wirkt es zwar wie ein getrennter Geh- und Radweg, die Streifen sind aber jeweils nur etwa einen Meter breit und damit weit unter Vorgaben der geltenden Richtlinien, eine Benutzungspflicht besteht nicht. Als problematisch wird wahrgenommen, dass Radfahrende dennoch ohne entsprechende Rücksicht den Gehweg nutzen, da sie meinen im Recht zu sein. Die bestehende Piktogramm-Spur auf der Fahrbahn genügt nicht, da die Bedeutung nicht von allen verstanden wird. An einigen Stellen schränken Hindernisse wie Mülltonnen die nutzbare Gehwegbreite zusätzlich ein.

Zusätzlich wünschen sich mehrere Teilnehmende eine dauerhafte Beschränkung auf Tempo 30, da die Möhrendorfer Straße ein Hauptschulweg ist. Die momentane temporäre Geschwindigkeitsbegrenzung auf Tempo 30 wurde angeordnet, um die Belastung durch Umfahrvverkehr zu minimieren, da der Dechsendorfer Damm für Schwerlastverkehr aufgrund von Bauarbeiten gesperrt ist. Teilnehmende berichten, dass diese temporäre Geschwindigkeitsbegrenzung bereits positiv wahrgenommen wird, da der Lärm geringer ist und das Queren der Straße einfacher ist.

- **Abbildung 6:** Begehung des schmalen Gehwegs (Radverkehr frei) entlang der vielbefahrenen Möhrendorfer Straße

Zur Verbesserung der Situation diskutiert die Gruppe, ob und wie der Radverkehr komplett auf der Fahrbahn geführt werden kann.

- Radverkehr auf die Fahrbahn verlegen und dadurch Gehwege verbreitern
  - Zusätzliche sichere Querungshilfen einrichten
- Möhrendorfer Straße/ Kosbacher Weg

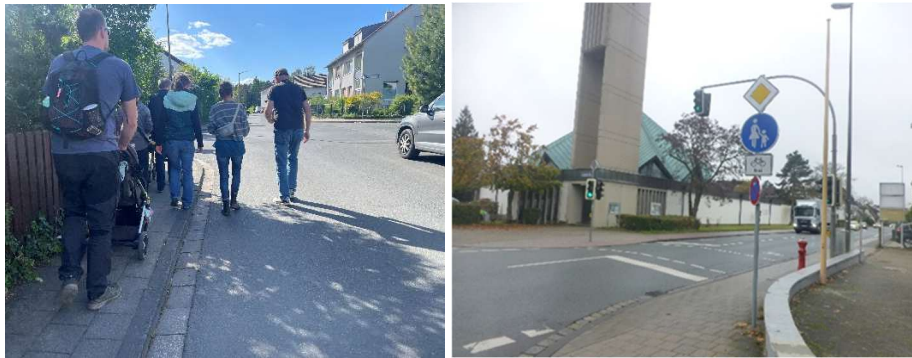
An der Fußgängerampel auf Höhe des Kosbacher Wegs kritisieren Teilnehmende, dass die Aufstellfläche deutlich zu schmal ist und wartende Fußgänger\*innen automatisch den Geh- und Radweg blockieren. Die Ampelschaltung wird als angenehm wahrgenommen, denn die Fußgängerampel springt nach Betätigung des Drückers schnell auf Grün. Ein Teilnehmer weist allerdings darauf hin, dass so die Ampel für Autos relativ schnell von Gelb auf Rot umspringt, die Zwischenzeit also sehr kurz ist. Das könnte ein Grund sein, warum regelmäßig Autofahrer\*innen über Rot fahren.

Die Gruppe biegt an der Kreuzung in den Kosbacher Weg ab. Die Gehwege im Kosbacher Weg sind auf beiden Seiten deutlich zu schmal. Hindernisse wie Schilder, Straßenlaternen und Mülleimer behindern zusätzlich. Personen mit Kinderwagen und Rollator bemängeln neben der geringen Breite auch einzelne Gehwegschäden und fehlende Bordsteinabsenkungen.

- **Abbildung 7:** Begehung des schmalen und unebenen Gehwegs im Kosbacher Weg (links) und die Situation an der Ampel über die Möhrendorfer Straße Höhe Kosbacher Weg (rechts)

- Ampelschaltung kontrollieren, ob die Gelbphase für Autos ausreichend lang ist und ggfs. anpassen
  - Querung an der Ampel barrierefrei ausbauen und ausreichend Platz für die Aufstellfläche einplanen

- Standort der Ampel überprüfen: eventuell Verlegung etwas weiter nördlich in Richtung der Bushaltestellen und Gastronomiebetriebe
  - Ahnden von Rotlichtüberfahrten durch Rotlicht-Blitzer

- Kosbacher Weg: Gehwege verbreitern und Barrieren reduzieren, u.a. Grünschnitt der Hecken, Belag verbessern, Bordsteine an Querungsstellen absenken
- Nachtigallenweg

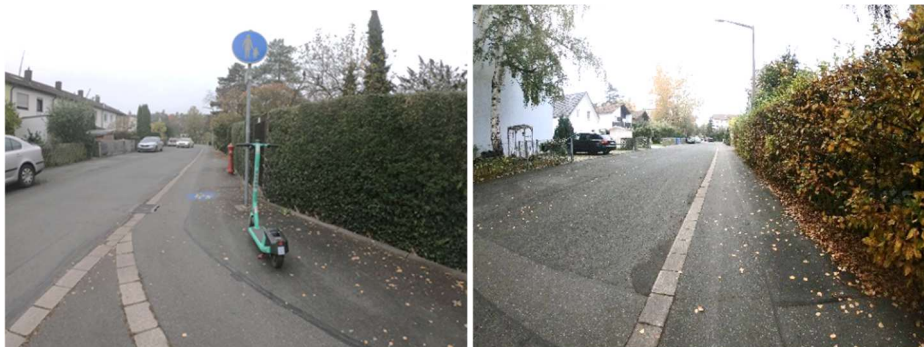
Im Nachtigallenweg ist der westliche Gehweg niveaugleich, also ohne Bordstein angelegt, durch Beschilderung sowie einzelne Piktogramme wird die Funktion des abmarkierten Streifens als Gehweg verdeutlicht. Auf der östlichen Seite der Straße fehlt ein Gehweg. Teilnehmende berichten, dass Autos auf dem Gehweg halten, parken oder diesen im Begegnungsfall befahren. Für Fußgänger\*innen ist dieser Gehweg daher nicht sicher. Im angrenzenden Starenweg sowie in mehreren Straßen in Alterlangen liegt eine vergleichbare Situation vor.

Zusätzlich stellen Teilnehmende fest, dass die Hecke auf der westlichen Straßenseite den Gehweg einschränkt und die nutzbare Gehwegbreite schmälert.

- **Abbildung 8:** Unsichere Gehwege ohne Bordsteine im Starenweg (links) und im Nachtigallenweg (rechts)

- Verkehrsberuhigten Bereich einrichten mit Neuordnung des Parkens und gestalterischen Elementen wie Pflanzkübeln
  - Grünschnitt: Hecke zurückschneiden, damit der als Gehweg markierte Seitenstreifen genutzt werden kann

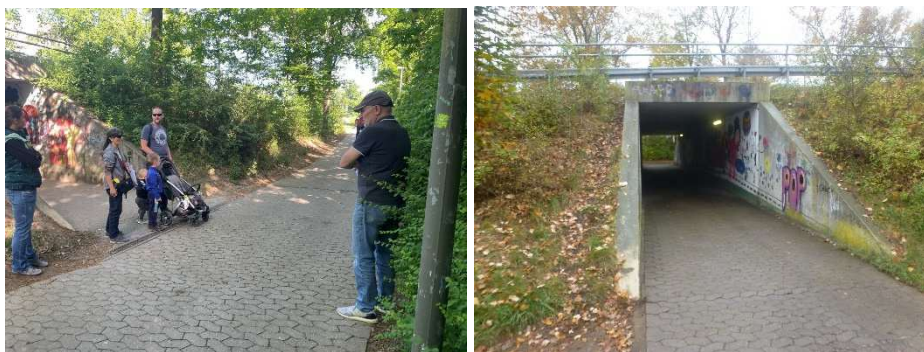
Die Unterführung Kosbacher Damm ist nur für den Fuß- und Radverkehr freigegeben, mit einer Breite von 2,80 m ist sie aber für eine gemeinsame Nutzung von Fuß- und Radverkehr zu schmal. Die Unterführung wird von

Teilnehmenden als unsicher wahrgenommen, da die Gestaltung und Beleuchtung eine düstere Stimmung erzeugen.

Südlich der Unterführung verläuft ein gemeinsamer Geh- und Radweg. Aufgrund von Schäden und Wurzeldruck ist der Weg teilweise unkomfortabel und in der Nutzung eingeschränkt. Durch die Topographie fahren Radfahrer\*innen in Richtung Westen vergleichsweise schnell und sehen daher Fußgänger\*innen, die aus der Unterführung kommen, oft erst zu spät. Zu Schulanfang- und -ende wird die Unterführung zusätzlich von vielen Schüler\*innen genutzt, die Breite der Unterführung und des Weges genügen dann nicht dem Bedarf.

- **Abbildung 9:** Betrachtung der Unterführung und des Geh- und Radwegs am Kosbacher Damm

- Unterführung Kosbacher Damm
  - Beleuchtung und Gestaltung der Unterführung verbessern/ modernisieren
  - Belag des Geh-/Radweges erneuern
  - Radverkehr im Kreuzungsbereich durch geeignete Maßnahmen abbremsern, z.B. durch Poller oder Markierungen

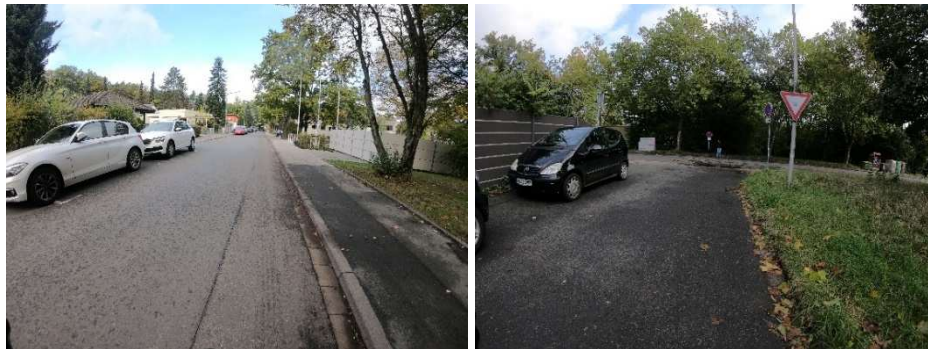
In der Dompfaffstraße ist zu Schulanfang- und -ende sowie bei größeren Sportveranstaltungen eine vergleichsweise hohe Verkehrsbelastung durch Hol-Bring-Verkehr (Eltern-Taxi) und Parksuchverkehr, aber auch durch Fuß- und Radverkehr zu beobachten. Eltern und Besucher\*innen halten und parken dabei auch regelwidrig auf dem Gehweg oder im Haltverbot.

Südlich des Albert-Schweitzer-Gymnasiums beginnt eine wichtige Fuß- und Radwegeverbindung nach Büchenbach, die auch über den Wohnweg Dompfaffstraße 110-114 erreicht werden kann. Hier biegen vor allem vor Schulbeginn aus westlicher Richtung kommende radfahrende Schüler\*innen links ab und missachten die geltende Vorfahrtsregelung (Gehwegüberfahrt und Beschilderung „Vorfahrt achten“), was regelmäßig zu Konflikten mit dem MIV führt. Zur Verbesserung der Sichtverhältnisse wurde bereits eine Sperrflächen nördlich der Einmündung markiert. Die Gruppe bespricht mögliche

- **Abbildung 10:** Situation vor dem Eingang des Albert-Schweitzer-Gymnasiums (links) sowie die Einmündung in die Dompfaffstraße (rechts)

Es werden verschieden Maßnahmenoptionen angedacht, zum Beispiel die Anordnung weiterer Halteverbote, Poller, die Einrichtung einer Schulstraße sowie die Einrichtung von Hol- und Bringzonen. Eine Teilnehmerin regt an, den Durchgangsverkehr durch das Wohngebiet zu unterbinden, sodass Eltern nicht mehr so leicht vor den Schuleingang fahren können.

Verbesserungen wie eine farbliche Markierung des Bereichs oder das Anbringen von weiteren Hinweisschildern.

- Dompfaffstraße/ Albert-Schweitzer-Gymnasium
  - Halteverbot ausweiten und sichtbar machen, z.B. durch Markierung und/oder Poller

- Um Gehwegparken zu unterbinden, Poller auf Seite der Schule anbringen
- Einrichtung einer Schulstraße oder Fahrradstraße in der Dompfaffstraße prüfen und Hol- und Bringzonen einrichten
- Prüfen, ob Durchgangsverkehr im Wohngebiet/ Dompfaffstraße unterbunden werden kann, z.B. durch Einbahnstraßen oder Modalfilter
- Piktogramme oder farbliche Elemente in der Dompfaffstraße an der Straßeneinmündung anbringen

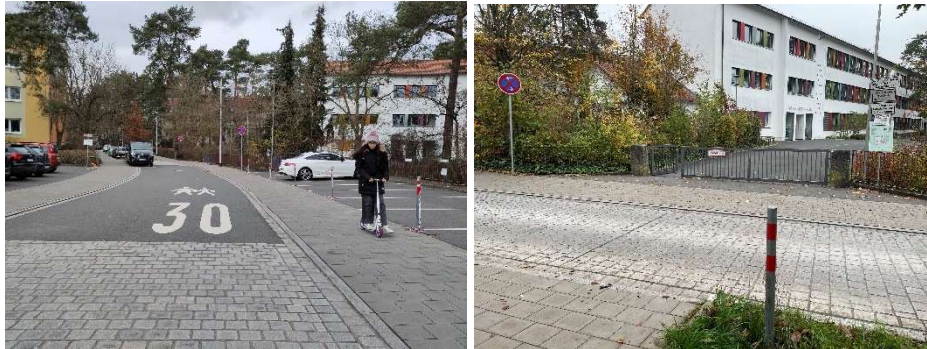
In der Hedenusstraße sind die Querungsbereiche durch Pflasterung hervorgehoben, zusätzlich weisen Bodenmarkierungen auf die Schulsituation hin. Von

den Teilnehmenden wird allerdings die Führung der Kinder vor den parkenden Autos als gefährlich angesprochen.

● **Abbildung 11:** Gehweg verläuft vor privatem Parken (links); Schuleingang (rechts)

Die Teilnehmenden überlegen, ob durch die Einrichtung einer Einbahnstraße oder einer Schulstraße dem Problem durch Elterntaxis begegnet werden kann.

- Hedenusstraße/Schuleingang
  - Schulstraße einrichten, Gehweg hinter Lehrerparkplätze verlegen (gegenüber der Kirche)
  - Einbahnstraßenregelung prüfen um Wendeverkehr zu unterbinden

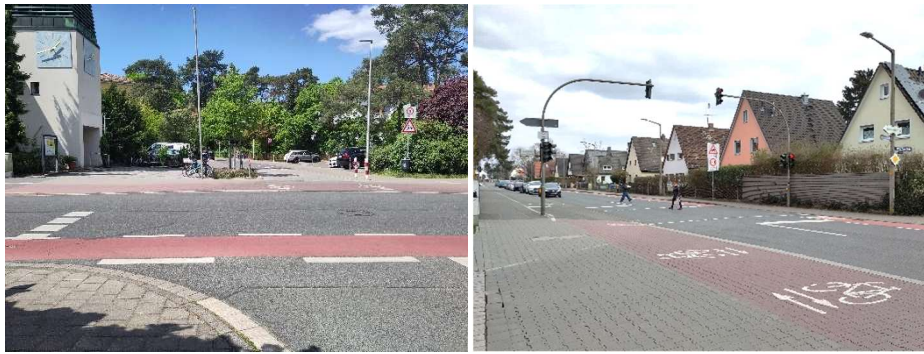
Die Hedenusstraße ist untergeordnet, der Vorrang von Fuß- und Radverkehr wird durch die Gehwegüberfahrt und die Rotpflasterung des Zweirichtungs-Radwegs verdeutlicht. Der Radverkehr ist an der Fußgängerampel wartepflichtig.

Konsens besteht, dass die Markierung der Haltelinien für den Radverkehr an der Ampel erneuert werden muss. Die Haltepflicht sollte auch besser kommuniziert werden.

- **Abbildung 12:** Gehwegüberfahrt und Zweirichtungs-Radweg sowie Blick auf Fußgängerampel

Die Teilnehmenden überlegen, ob durch eine deutlichere bauliche Ausbildung der Gehwegüberfahrt, die Bevorrechtigung der Fußgänger\*innen sichtbarer gemacht werden könnte.

- Schallershofer Straße / Hedenusstraße
  - Haltelinien für Radverkehr erneuern
  - Regeleinhaltung kommunizieren und ggfs. ahnden
- An den Seelöchern
  - Wege nach Möglichkeit verbreitern, wenn dies nicht möglich ist, z.B. Zuwegung, Beschilderung als Gehweg – Radverkehr frei und auf alternative Route hinweisen

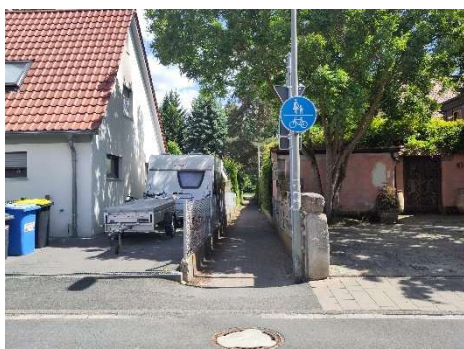
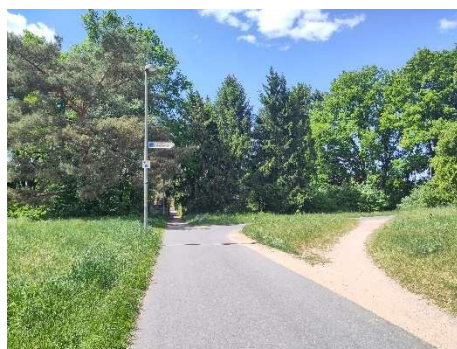
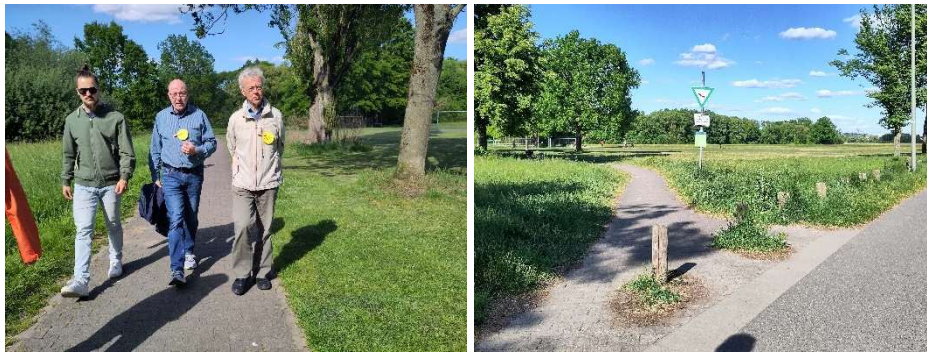
- Die Wege sind zwar nach den geltenden Regelwerken zu schmal (ca. 1,90 m), dies wird aber durch die Teilnehmenden als unproblematisch angesehen, da auf die angrenzenden Flächen ausgewichen werden kann. Eine Ausnahme stellt die Zuwegung von der Damaschkestraße aus dar. Der Weg ist mit ca. 1,00 m zu schmal, eine Begegnung von einem Fahrrad mit einem Kinderwagen ist daher nicht möglich.
- In Abschnitten fehlt eine Beleuchtung. Überlegt wird, ob alternative Routen angeboten werden könnten.
- Im Bereich der Brücke steht bei andauerndem Regen das Wasser, eine Nutzung ist dann nicht mehr sicher möglich.
- Der Übergang aus dem Weg an den Seelöchern zum Siedlerweg (Foto unten rechts) ist zu schmal für eine gemeinsame Nutzung durch den Fuß- und Radverkehr. Hier wird angeregt, durch eine entsprechende Beschilderung auf den breiteren Weg hinzuweisen.

● **Abbildung 13:** Impressionen An den Seelöchern

- Beleuchtung verbessern
  - Bereich der Brücke sammelt sich bei Regen das Wasser, der Weg ist dann nur eingeschränkt nutzbar. Diese Absenkung sollte beseitigt werden

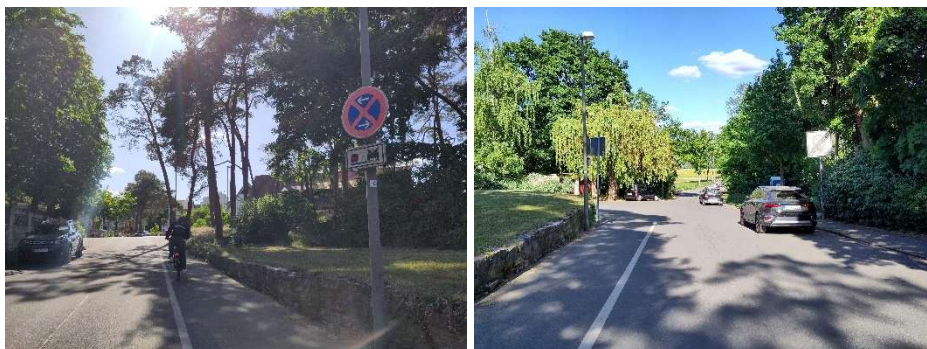
Der Siedlerweg stellt für den Fuß- und Radverkehr eine zentrale Achse durch den Wiesengrund zwischen Alterlangen und dem Hauptbahnhof dar. Der Siedlerweg östlich der Damaschkestraße hat einen schmalen Gehweg (Süd) sowie einen durch Markierung abgetrennten Seitenstreifen. Das Ende der bebauten Ortslage und dem Außenbereich wird nur durch ein Ende der Tempo 30-Zone kenntlich gemacht, anschließend fehlt eine Verkehrsregelung, was irritierend ist.

● **Abbildung 14:** Siedlerweg im Übergang zum Wiesengrund: Tempo 30 Zone endet unvermittelt.

- Siedlerweg (Wiesengrundabfahrt) als Verkehrsberuhigten Bereich ausweisen
  - Siedlerstraße: Parken markieren um Gehwegbreite zu erhalten
  - Tempo 30 auf Schallershofer Straße

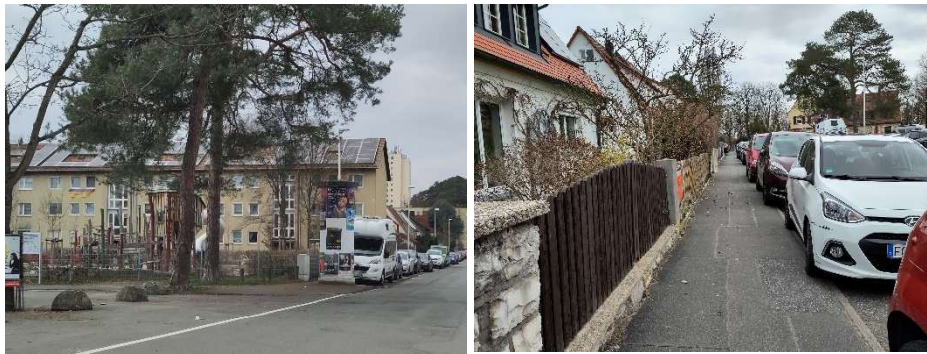
Westlich der Damaschkestraße ist die Siedlerstraße beidseits durchgängig beparkt, da die Parkstreifen baulich zu schmal sind (unter 1,80 m), führt dies zu einer Verringerung der nutzbaren Breite der Gehwege.

● **Abbildung 15:** Neu gestalteter Spielplatz (links), zu schmale Gehwege in der Siedlerstraße (rechts)

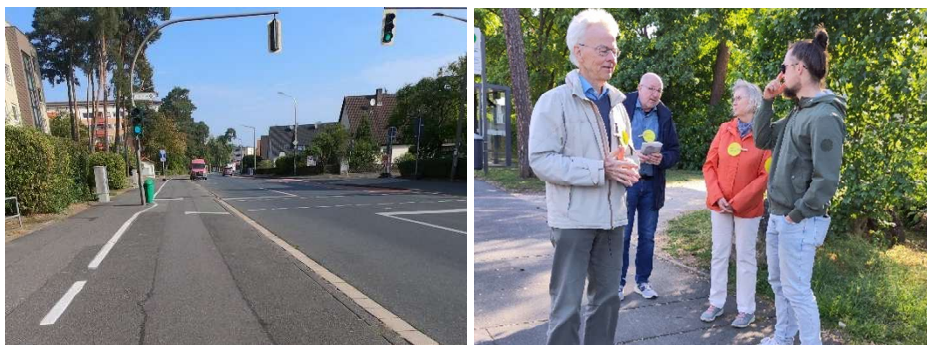
Der Straßenraum der Schallershofer Straße ist sehr breit und geradlinig, die Fußgängerampel ist schlecht erkennbar, wodurch es nach Berichten (online-Beteiligung) häufiger zu Rotlicht-Überfahrungen kommt. Die Teilnehmenden ergänzen, dass für Links-Einbiegende aus der Siedlerstraße das Rotsignal nur schlecht bzw. zu spät zu erkennen ist.

● **Abbildung 16:** Fußgängerampel (links), Teilnehmende im Gespräch (rechts)

Überlegt wird, ob durch eine zusätzliche Haltelinie nördlich der Einmündung und ein Versetzen der Anlage nach Süden dieses Problem behoben werden könnte.

- Ampelsituation Schallershofer Straße/Siedler Straße so gestalten, dass Rotlicht nicht überfahren wird.

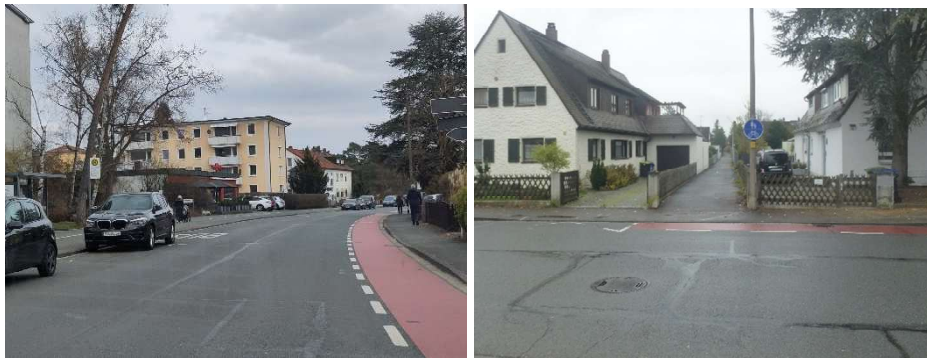
Herr Korda berichtet, dass die Haltestelle Schallershofer Straße barrierefrei ausgebaut werden soll, die Planungen liegen hierfür bereits vor. Zur Verbesserung der Querung soll eine Mittelinsel in Verlängerung des einmündenden Fuß- und Radwegs hergestellt werden.

● **Abbildung 17:** Einmündung des Fuß- und Radwegs schlecht erkennbar
