## Fußverkehrs-Check Erlangen Anger und Rathenau

### Ergebnisdokumentation

Zeit: Mittwoch, 14. Mai 2025, 16:00 Uhr bis 18:20 Uhr

Ort: Pestalozzischule, Pestalozzistraße 1, Erlangen

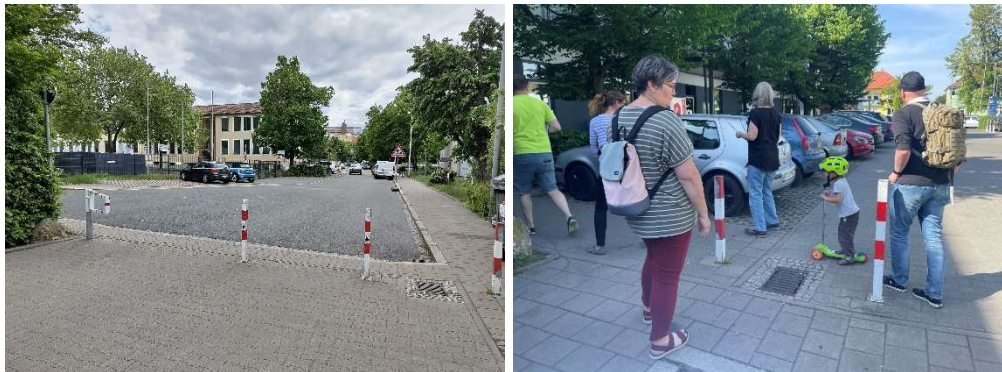
Zunächst wird die Situation vor der Pestalozzischule besprochen. Die Fahrbahn der Pestalozzistraße ist für das Begegnen zweier Autos zu schmal, weshalb die Fahrzeuge häufig auf den Gehweg ausweichen. Auch die Gehwege in der Pestalozzistraße sind deutlich zu schmal. Teilnehmende berichten zudem, dass der Gehweg immer wieder durch parkende Autos und Hindernisse wie Mülltonnen eingeengt wird. Zwischen den parkenden Autos werden querende Kinder schnell übersehen. Eine Teilnehmerin macht zusätzlich auf den südlichen Schulausgang aufmerksam, durch den vor allem nachmittags die Kinder die Schule verlassen. Der Gehweg auf der Seite der Schule ist an dieser Stelle noch schmaler und querende Kinder werden durch parkende oder haltende Autos verdeckt, was sie gefährdet.

Zwischen dem Parkplatz und dem Wendepunkt in der Pestalozzistraße entstehen immer wieder gefährliche Situationen zwischen schnellen Radfahrer\*innen und Fußgänger\*innen, die die Straße queren. Ein Teilnehmer beschreibt die Situation auf dem Wendehammer allgemein als unübersichtlich für Kinder. Es wird darüber diskutiert, ob die vorhandenen Poller versetzt oder zusätzliche Absperrungen angebracht werden können, um die Fußgänger\*innen zu schützen.

Einige Teilnehmende berichten, dass Kinder teilweise über den Parkplatz gehen, da der vorhandene Gehweg parallel zum Netto-Parkplatz schmal ist und die Strecke über den Parkplatz direkter ist. Das kann gerade beim Ein- und Ausparken der Autos sehr gefährlich sein.

● **Abbildung 4:** Wendehammer und Gehweg Pestalozzistraße (links) sowie Poller und Übergang zwischen Pestalozzistraße und Netto-Parkplatz (rechts)

- **Wendehammer Pestalozzistraße**
  - Schulstraße mit einem Hinweis, dass Radfahrer\*innen langsam fahren müssen, einrichten
  - Poller oder Schranke zwischen Parkplatz und Wendehammer so einrichten, dass Radverkehr gebremst wird

- Poller auf dem Parkplatz versetzen, sodass der Gehweg nicht auf dem Parkplatz endet und Fußgänger\*innen auf den Gehweg neben dem Parkplatz entlang der Bebauung geleitet werden

- Wendehammer zu einem sicheren Bereich für Fußgänger\*innen umgestalten, z. B. durch farbliche Markierung
  - regelmäßige Kontrollen in der Pestalozzistraße zu Schulbeginn und Schulende durch die Polizei

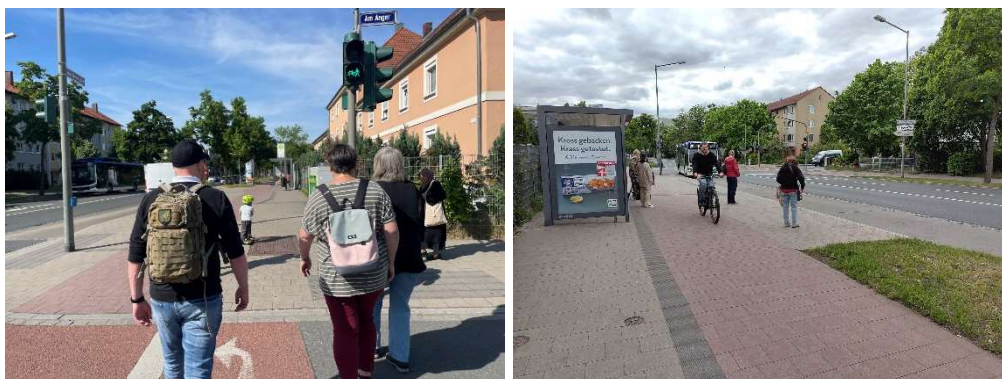
Vor und nach der Schule queren zahlreiche Kinder die Kreuzung. Da rechtsabbiegende Autos und der Fuß- und Radverkehr gleichzeitig grün haben, entstehen hier gefährliche Situationen. Auch zwischen Rad- und Fußverkehr kommt es häufig zu Konflikten.

An der Bushaltestelle nördlich der Kreuzung (stadteinwärts) endet der Gehweg am Bushaltestellenhäuschen, sodass Zufußgehende gezwungen sind, auf den Radweg auszuweichen. Die Bushaltestelle und die Kreuzung sind nicht vollständig barrierefrei ausgebaut. Der Vertreter der Stadt berichtet, dass der barrierefreie Ausbau bereits geplant ist und ein Kasseler Hochbord für den leichteren Einstieg in den Bus vorgesehen ist.

● **Abbildung 5:** Querung der Kreuzung Äußere Brucker Straße/ Am Anger mit Blick auf die Bushaltestelle (links) und Situation an der Bushaltestelle (rechts)

- neuen Lehrerparkplatz möglichst weit weg vom Schuleingang einrichten
- **Äußere Brucker Straße/Am Anger/Neckarstraße**
  - Ampelschaltung an der Kreuzung prüfen (kein gleichzeitiges Grün für abbiegende Fahrzeuge und querende Fußgänger\*innen)

- Bushaltestellenhäuschen an der Haltestelle nach vorn versetzen, sodass Rad- und Fußverkehr dahinter entlanggeführt wird

- Haltestelle barrierefrei ausbauen
- Querung Äußere Brucker Straße Höhe Fließbachstraße
  - Tempo 30 in der Äußeren Brucker Straße anordnen
  - in der Fließbachstraße ein Stoppschild vor dem Querungsbereich des Rad- und Fußverkehrs anbringen oder Gehwegüberfahrt einrichten

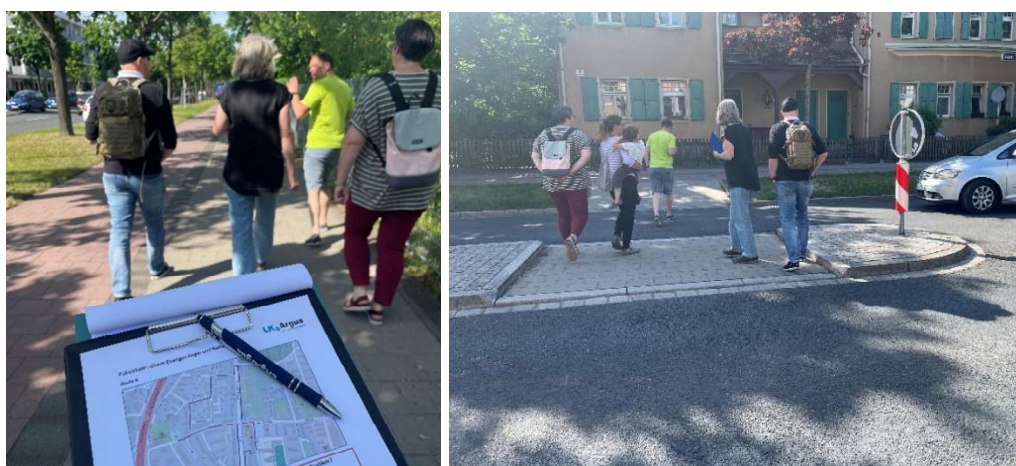
An der Querungsstelle auf Höhe der Fließbachstraße, die als Mittelinsel ausgebaut ist, fehlen taktile Elemente, die sehbeeinträchtigte Menschen die Querung erleichtern würde. Da es sich um die Hauptverbindung zwischen dem Hort und der Pestalozzischule handelt und die Strecke als Hauptschulweg gekennzeichnet ist, queren hier viele Kinder die Äußere Brucker Straße. Gleichzeitig sind das Verkehrsaufkommen und die gefahrenen Geschwindigkeiten hoch. Auch von den aus der Fließbachstraße in die Brucker Straße einbiegenden Fahrzeugen geht eine Gefahr aus. Selten wird angehalten, um Fußgänger\*innen über die Straße zu lassen. Die an der Mittelinsel angebrachte Beschilderung verhindert zudem eine gute Sicht auf Kinder, die die Straße queren möchten.

● **Abbildung 6:** Begehung des Gehwegs (links) und der Querungshilfe (rechts) in der Äußeren Brucker Straße

- an der Ecke Fließbachstraße/Äußere Brucker Straße Poller anbringen, um Befahren des Gehweges (zum Briefkasten) zu verhindern
  - Schilderstandorte auf der Mittelinsel so versetzen, dass die Sicht auf querende Kinder verbessert wird

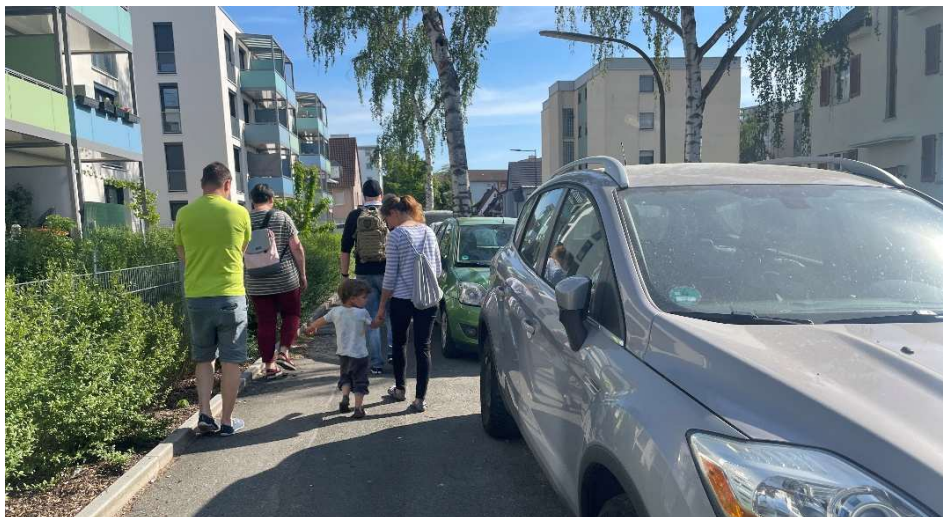
An der Einmündung Mainstraße/Johann-Jürgen-Straße fehlen mehrere Bordsteinabsenkungen. In der Johann-Jürgen-Straße werden Autos illegal auf dem östlichen Gehweg und dem Baumstreifen abgestellt. Dadurch ist die nutzbare Gehwegbreite deutlich zu gering. Zusätzlich ist die Oberfläche des Gehwegs an einigen Stellen beschädigt. Die Teilnehmenden schätzen die Fahrbahn als zu schmal ein, um das Parken dorthin zu verlegen.

● **Abbildung 7:** Zugeparkter Seitenbereich und Gehweg in der nördlichen Johann-Jürgen-Straße

- Bordsteinabsenkungen an der Einmündung zur Johann-Jürgen-Straße einrichten
  - illegales Gehwegparken in der Johann-Jürgen-Straße unterbinden (zur Substituierung der wegfallenden Parkplätze vorhandene Tiefgaragen besser nutzen)

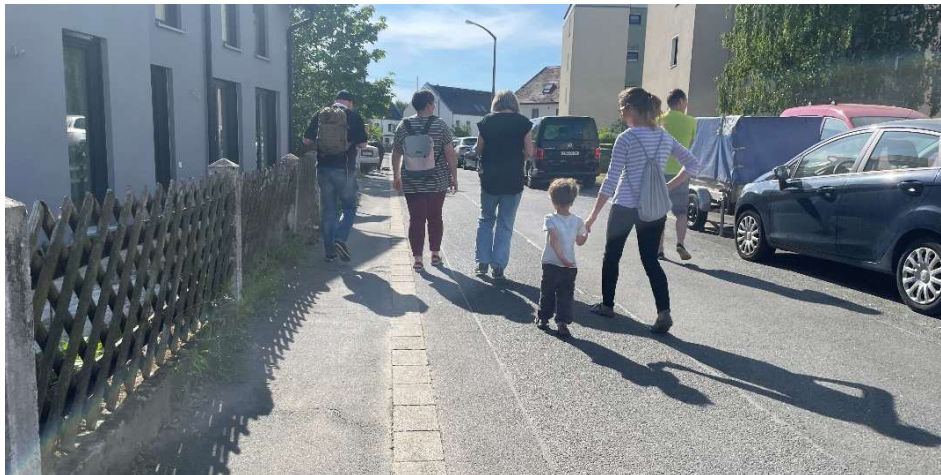
In der abzweigenden Johann-Jürgen-Straße Richtung Donaustraße ist auf der südlichen Seite eine ca. 1 Meter breite Gehwegfläche durch eine Pflasterreihe (Randstein) markiert und als Gehweg ausgeschildert. Die Fläche ist deutlich zu schmal, zudem fehlt ein Bordstein, der den Gehweg baulich abtrennt. Daher besteht die Gefahr, dass der Gehweg wiederrechtlich befahren oder beparkt wird. Zufußgehende fühlen sich hier nicht sicher. Auf der nördlichen Straßenseite besteht ebenfalls eine durch Pflasterreihe abmarkierte Fläche am Fahrbahnrand, diese wird aber beparkt, dort gibt es keinen Gehweg.

- **Abbildung 8:** Zu schmaler und unsicherer Gehweg in der Johann-Jürgen-Straße Richtung Donaustraße

- Johann-Jürgen-Straße Ri. Donaustraße
  - einen verkehrsberuhigten Bereich mit entsprechender Gestaltung in der Johann-Jürgen-Straße einrichten
  - Bordsteine an Einmündungen auf allen Seiten absenken

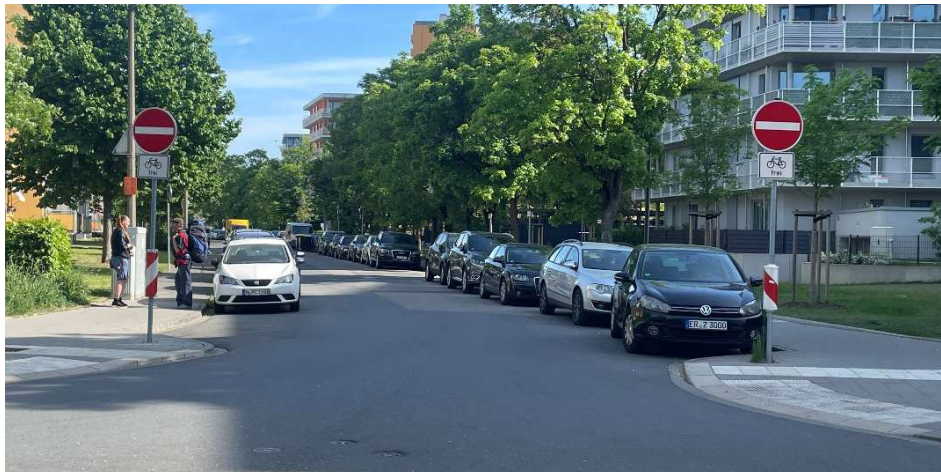
Die Teilnehmerin zeigt der Gruppe außerdem die Querung über die Isarstraße im Einmündungsbereich zur Neckarstraße als positives Beispiel. Nach diesem Vorbild wird eine gesicherte Quermöglichkeit über die Neckarstraße gewünscht, vor allem im Bereich des Spielplatzes und des Kindergartens. Hier sind besonders viele Kinder unterwegs.

- **Abbildung 9:** Positives Beispiel der Querung in der Isarstraße mit vorgezogenem Gehweg und taktilen Elementen

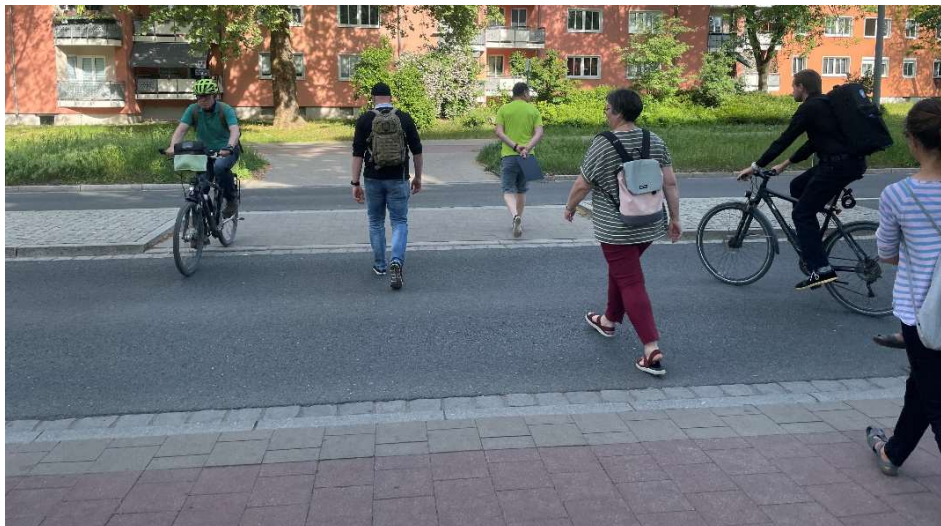
Die Gruppe geht weiter zur Einmündung Neckarstraße/Saalestraße. Auch hier fehlen Bordsteinabsenkungen. Der Kreuzungsbereich wird außerdem regelmäßig zugestellt, wie die Teilnehmenden berichten. Über die Saalestraße geht es zur Querung der Äußeren Brucker Straße. Die Mittelinsel wird von Fußgänger\*innen und Radfahrer\*innen stark genutzt. Dieser südliche Bereich der Äußeren Brucker Straße ist noch stärker befahren als bei der nördlichen Mittelinsel, was das Queren erschwert. Auch ist die Mittelinsel zu schmal und taktile Elemente fehlen. Das Queren ist hier sehr unsicher.

- **Abbildung 10:** Querung der Äußeren Brucker Straße Höhe Saalestraße über Mittelinsel

- Querung Äußere Brucker Straße Höhe Saalestraße
  - Tempo 30 in der Äußeren Brucker Straße anordnen
  - Einrichtung eines Fußgängerüberwegs („Zebrastreifen“) prüfen

- Mittelinsel auf der Äußeren Brucker Straße verbreitern
- Verkehrshelfer\*innen für sichere Querung im Schulverkehr einsetzen
- Grundsätzlich
  - an allen Kreuzungen und Einmündungen mit ruhendem Verkehr in den angrenzenden Straßen Grenzmarkierungen („Zick-Zack-Markierungen“) anbringen, um Falschparken einzudämmen

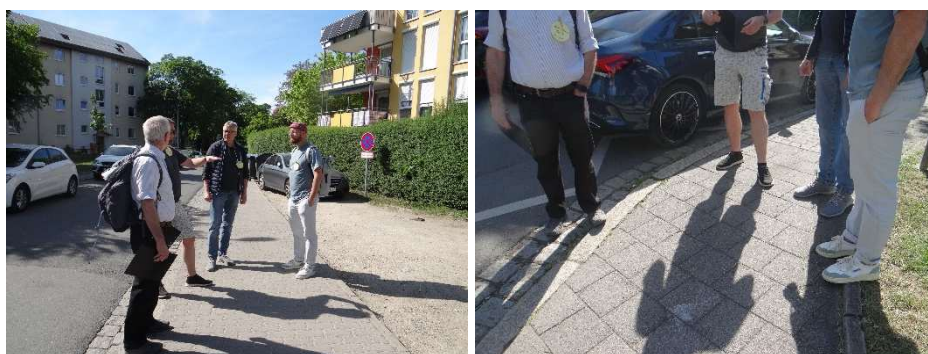
Als Mangel werden die zu schmalen Gehwege wahrgenommen. Insbesondere auf Höhe der Pestalozzischule sind die Gehwege sehr eng. Ein weiteres Problem stellen aus Sicht der Teilnehmenden die Querparkstände hinter den Gehwegen dar. Da einige Autofahrende beim Ausparken nicht schauen, kommt es zu gefährlichen Situationen.

Am Knotenpunkt Pestalozzistraße/Hertleinstraße wird die Parksituation diskutiert. Es bestehen zwar Markierungen in den Einmündungsbereichen, die grundsätzlich positiv bewertet werden, jedoch sind diese zum Teil zugeparkt. Hoher Parkdruck herrscht laut den Teilnehmenden, weil vorhandene private Parkplätze nicht genutzt werden. Ein weiteres Defizit am Knotenpunkt stellen fehlende Absenkungen dar.

● **Abbildung 11:** Gehweg der Pestalozzistraße (links) und zugeparkte Einmündung an der Hertleinstraße (rechts)

- Pestalozzistraße
  - Gehweg hinter Querparkstände legen oder nur Rückwärtsparken erlauben
  - Gehwege niveaugleich ausbauen und Schrägborde einbauen
  - Hol-/Bringzone einrichten (plant Stadt Erlangen in Hertleinstraße)

- Gehwege verbreitern (v. a. vor der Schule)
- Wichernstraße/Hertleinstraße
  - Kurvenradius Paul-Gossen-Straße verkleinern
  - Radpiktogramm an Querung Hertleinstraße Einmündung Paul-Gossen-Straße

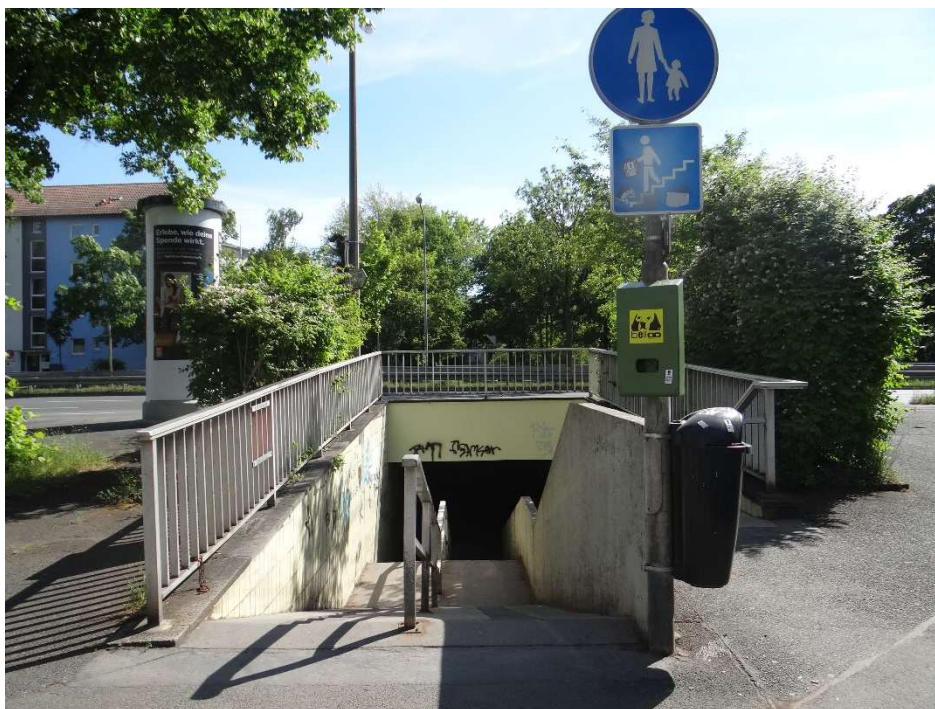
Ebenso gibt es am Knotenpunkt Wichernstraße/Hertleinstraße keine Absenkungen und zugeparkte Einmündungen. Des Weiteren wird die umwegige Führung vorbei an der Unterführung angesprochen. Die Unterführung selbst ist gestalterisch nicht ansprechend und aufgrund der Treppenanlage nicht barrierefrei. Für einen stufenlosen Auf-/Abgang wäre wegen des großen Höhenunterschieds jedoch eine sehr lange Rampenanlage notwendig. Geäußert wird der Wunsch, die Querungssituation auch für den Radverkehr zu verbessern.

● **Abbildung 12:** Treppe der Unterführung der Paul-Gossen-Straße

- oberirdische Quermöglichkeit über Paul-Gossen-Straße (Ampel statt Unterführung)
- Querung Paul-Gossen-Straße (Höhe S-Bahn-Haltestelle)
  - Fußwegeverbindung entlang Fußballplatz schaffen (Brucker Radweg)

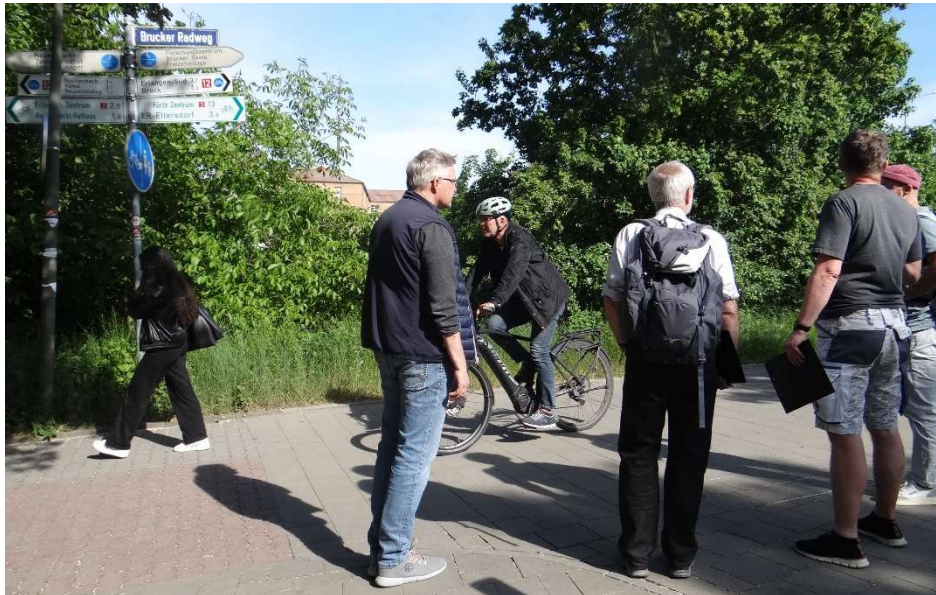
● **Abbildung 13:** Brucker Radweg Höhe S-Bahn-Haltestelle Paul-Gossen-Straße

Der Weg zwischen Paul-Gossen-Straße und Brucker Radweg ist zu steil und dadurch nicht barrierefrei. Von der Paul-Gossen-Straße kommend ist er als gemeinsamer Geh- und Radweg ausgeschildert. Am unteren Ende fehlt jedoch ein entsprechendes Verkehrszeichen.

Am Brucker Radweg wird zunächst die Breite diskutiert. Fuß- und Radweg werden als zu schmal bewertet, vor allem wenn viel los ist. Schnell fahrende Radfahrer\*innen schränken das Sicherheitsgefühl ein.

Die Planungen zur Radschnellverbindung sehen eine Verbreiterung des Wegs und eine Trennung für Fuß- und Radverkehr vor. Für eine ausreichende Breite ist ein Eingriff in die Grünflächen notwendig, wobei versucht wird, die Bäume zu erhalten. Von den Teilnehmenden wird der Wunsch geäußert, den Hügel möglichst abzuflachen, um die Steigung zu reduzieren.

- Wegeverbindung östlich Gleise verlängern (Siemens Campus)
- Brucker Radweg
  - Fuß- und Radweg verbreitern und trennen
  - Steigung abflachen
- Michael-Vogel-Straße

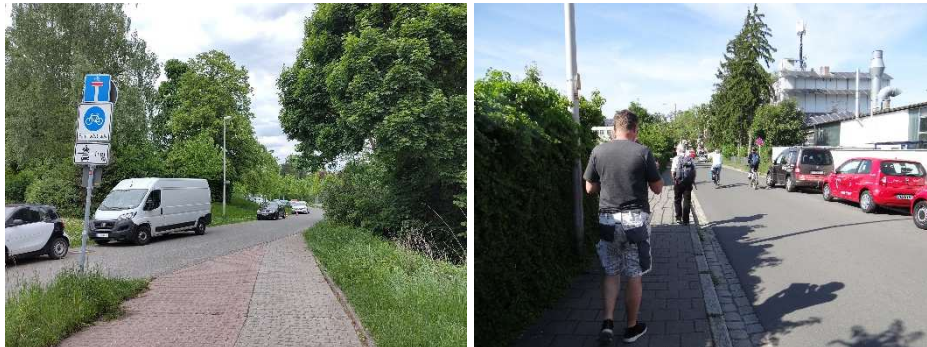
Die Schranke auf Höhe des städtischen Kindergartens ist während der Begehung halb offen. Autos kommen so nicht durch.

● **Abbildung 14:** Beginn der Fahrradstraße (links) und einseitiger Gehweg sowie parkende Autos in der Michael-Vogel-Straße (rechts)

- Poller am Beginn der Fahrradstraße aufstellen
  - wechselseitiges Parken anordnen an geplanter Einbahnstraße zwischen Am Anger und Fließbachstraße (im Norden Parken auf Ostseite anordnen)

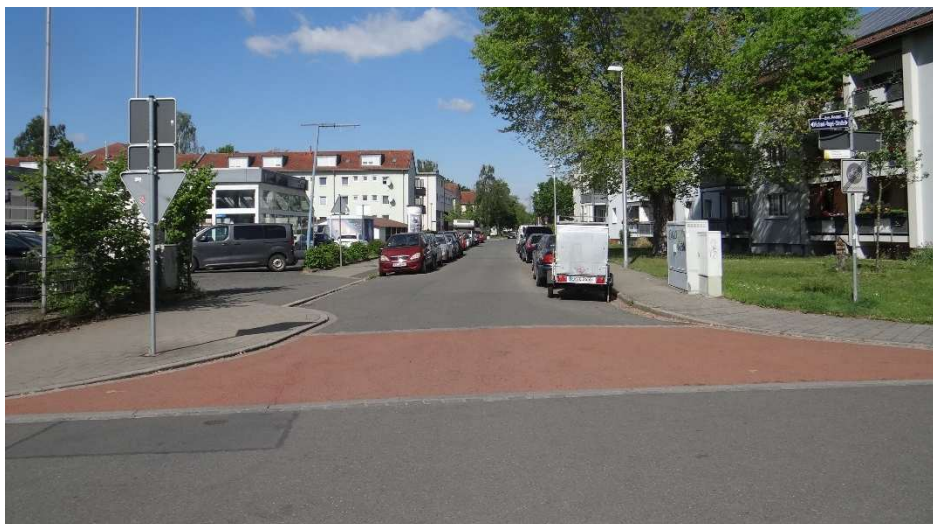
Wie auch an den Knotenpunkten zu Beginn der Begehung, bemängeln die Teilnehmenden an der Kreuzung Michael-Vogel-Straße/Am Anger die zugeparkten Einmündungen. Zum Teil sind auch die abgesenkten Bordsteine zugeparkt. Durch die parkenden Fahrzeuge ist die Sicht stark eingeschränkt.

● **Abbildung 15:** Querung am Knotenpunkt Michael-Vogel-Straße/Am Anger

- Michael-Vogel-Straße/Am Anger und Am Anger/Hertleinstraße
  - wenn Gehwegaufparken, dann Markierungen auf Gehwegen aufbringen
  - am besten Gehwegparken aufheben
- Netto-Parkplatz
  - hinteren Teil für Autos sperren, einzelne Parkplätze wegnehmen
  - einen Platz/Begegnungsort für Menschen schaffen
- Grundsätzlich
  - an Knotenpunkten: Borde absenken; gegen illegales Parken: mehr Kontrollen, Gehwege vorziehen (baulich sehr teuer), Poller
  - Parken im Straßenraum gebührenpflichtig machen, Parkmöglichkeiten reduzieren

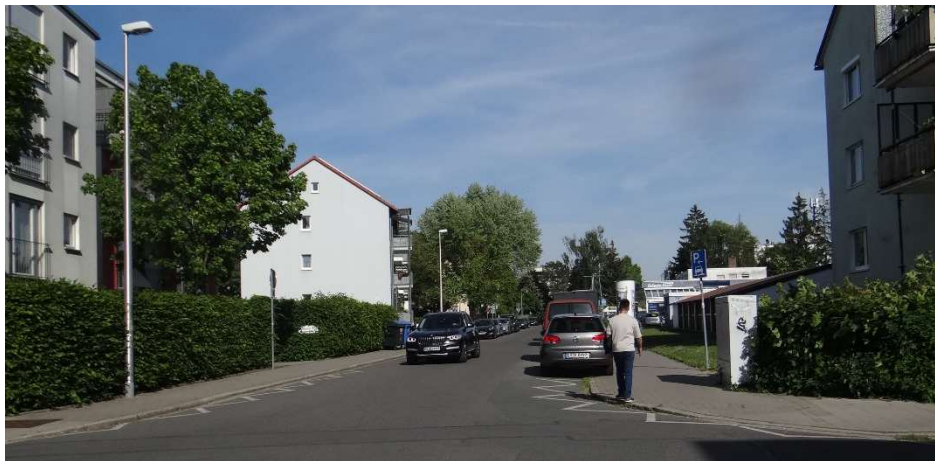
In der Straße Am Anger wird das angeordnete Gehwegparken besprochen. Als Mangel wird eine fehlende Markierung wahrgenommen, die anzeigt, wie weit auf dem Gehweg geparkt werden darf. Zudem wird die Einführung von Parkgebühren diskutiert, um das Parken vom Straßenraum auf private Parkflächen zu verschieben.

Gelobt werden am Knotenpunkt Am Anger/Hertleinstraße die abgesenkten Borde.

● **Abbildung 16:** Knotenpunkt Am Anger/Hertleinstraße mit Markierungen und Bordabsenkungen sowie Gehwegparken

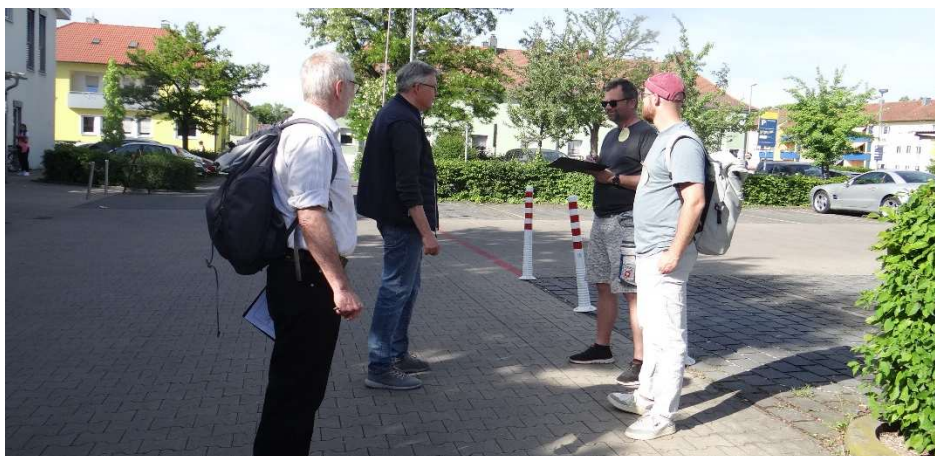
Der Parkplatz wird als zentraler Platz des Stadtteils angesehen, an dem sich nur Autos begegnen, aber keine Menschen. Es fehlt an Aufenthaltsqualität.

Positiv hervorgehoben wird, dass es wenigstens einen Fußweg auf der Westseite gibt, was bei Parkplätzen selten der Fall ist.

● **Abbildung 17:** Fehlender Aufenthaltsbereich im Zentrum des Stadtteils

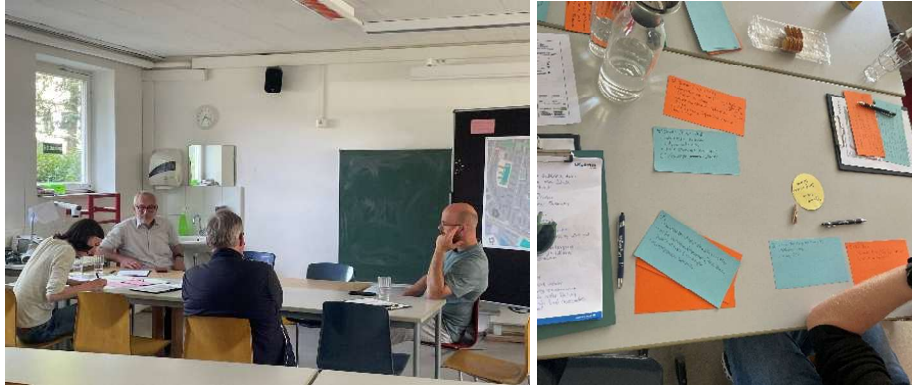
● **Abbildung 18:** Zusammenfassung der Probleme und möglicher Lösungsvorschläge in der Workshop-Phase

Bereits während der Begehung wurden mögliche Lösungen angesprochen, die in der Workshop-Phase noch einmal zusammengefasst werden.
