## Fußverkehrs-Check Erlangen Ost

### Ergebnisdokumentation

**Zeit:** Dienstag, 08. April 2025, 16:00 Uhr bis 18:15 Uhr

Stadt Erlangen  
**Fußverkehrskonzept**

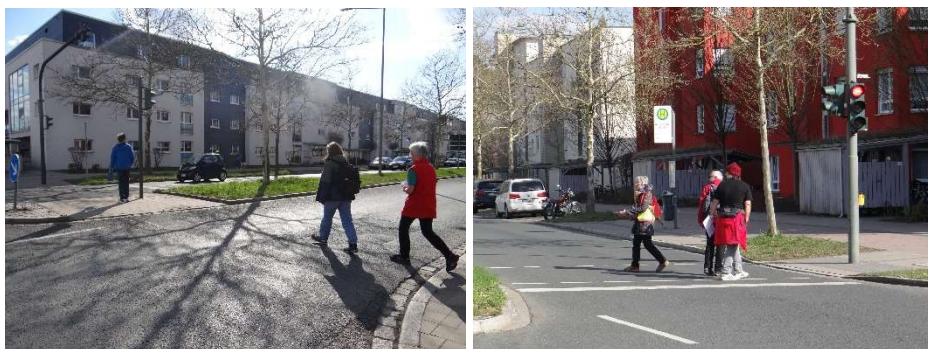
Die Allee am Röthelheimpark kann in Höhe der Höhe Marie-Curie-Straße östlich der Einmündung an einer Ampel (Fußgängerschutzanlage, FSA), westlich mit Hilfe einer Mittelinsel überquert werden.

Die Teilnehmenden kommen zu dem Ergebnis, dass beide Seiten gut nutzbar sind.

- Auf der Westseite muss durch die Mittelinsel der Verkehr nur in eine Fahrtrichtung gleichzeitig beachtet werden. Dies scheint bei den gegebenen Verkehrsstärken in der Regel gut möglich. Schwierig wird es nur, wenn die Drossingstraße gesperrt ist.
- Auf der Ostseite funktionieren die Taster der Ampel nicht richtig. So warten Zufußgehende während der Beobachtung zum Teil vergeblich auf eine Grünphase. Die Länge der Grünphase wird als ausreichend bewertet.

- **Abbildung 3:** ungesicherte Querung über die Allee am Röthelheimpark (links) und Ampel (rechts)

- Querung Allee am Röthelheimpark
  - P: Ampel defekt (Drückersignal)
- Allee am Röthelheimpark
  - P: zu wenig abgesenkte Borsteinkanten bei Kreuzungen und Einfahrten
  - P: zu schräge Gehwege (problematisch für Rollstuhl- und Rollator-Fahrer\*innen)
- Querung Höhe Georg-Marshall-Platz
  - P: Hecke immer niedrig genug?
  - L: Zebrastreifen; hohes Aufkommen Kinder, Jugendliche und Familien sowie Senior\*innen
  - L: Tempolimit 30 km/h
- Georg-Marshall-Platz
  - P: durch Pflaster starker Hitzepunkt  
→ L: keine vollständige Pflasterung auf dem Marshall-Platz
  - L: mehr Schatten z. B. Sonnensegel mobil

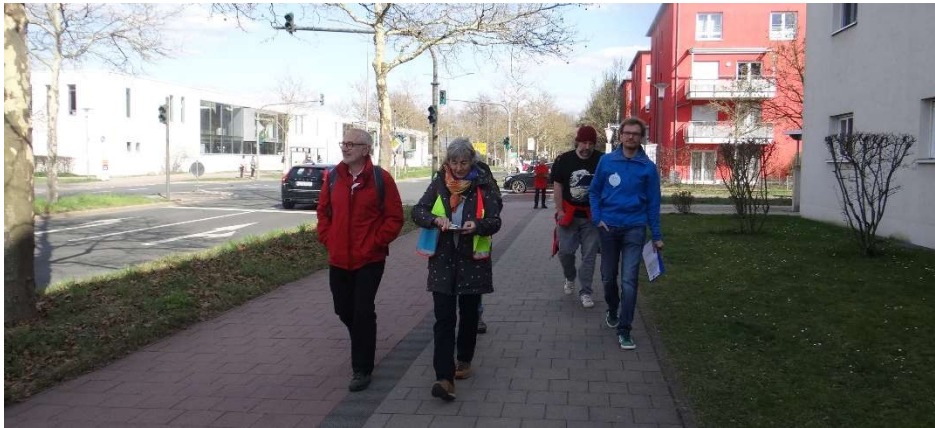
Hindernisse für den Fußverkehr gibt es entlang der Allee am Röthelheimpark durch abgestellte Fahrräder (Nordseite) und vereinzelt auch durch parkende Autos und Transporter auf den Gehwegen. Die Radwege im Seitenraum sind nicht benutzungspflichtig und aufgrund der Breite nur in eine Fahrtrichtung freigegeben.

- In der Allee am Röthelheimpark gilt Tempo 50. Die Wege im Seitenraum werden regelmäßig von Radfahrer\*innen in beide Richtungen befahren. Während dies für manche ein wesentliches Konfliktpotenzial darstellt, sehen die meisten darin kein Problem. Die Breite des Seitenraums biete genug Platz zum Ausweichen. Konflikte werden im Bereich des Parks gesehen, da hier regelmäßig viele Personen zu Fuß und mit dem Fahrrad in unterschiedliche Richtungen unterwegs sind. Es wird darüber diskutiert, ob Markierungen und Piktogramme die Radverkehrsführung verdeutlichen könnten.

- **Abbildung 4:** Gehweg und „anderer“ Radweg (nicht benutzungspflichtig) entlang der Allee am Röthelheimpark (Südseite)
- Entlang der Allee am Röthelheimpark sind keine Liefer- und Ladezonen ausgewiesen, was zu parken und Halten im Seitenraum führt.

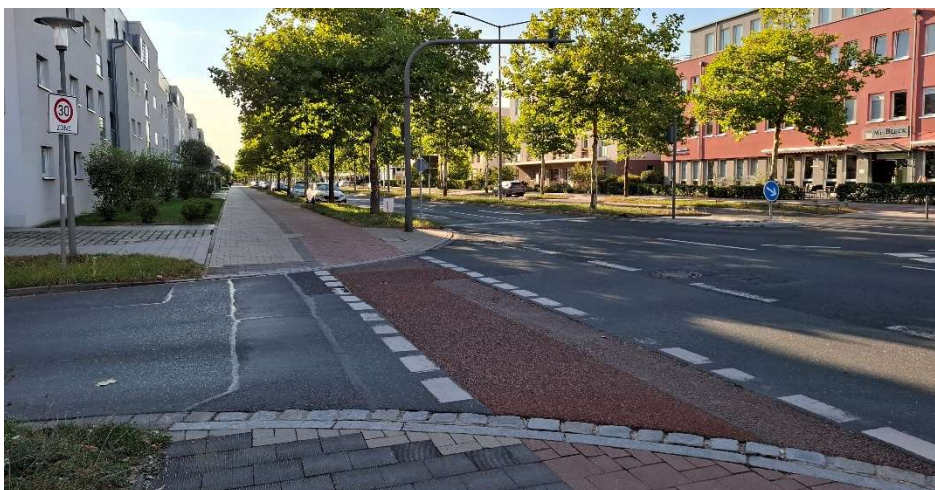
- An der Einmündung Willy-Brandt-Straße wird die Querbarkeit für mobilitäts eingeschränkte Personen besprochen. Die niedrigen Kanten am Gehwegende können für Menschen mit Rollstuhl oder Rollator ein Hindernis darstellen. Frau Saary erläutert, dass für Sehbeeinträchtigte eine wahrnehmbare Kante notwendig ist. Daher wäre eine getrennte Querungsstelle mit Nullabsenkung für Rollstuhl und Rollator sowie mit 6 cm Kante für sehbehinderte Personen optimal. Die betrachtete Kante stellt mit 1,5 cm Höhe einen Kompromiss dar. Der Radweg hat eine Nullabsenkung und könnte bei Problemen genutzt werden. Beide Lösungen sind möglich und entsprechen den technischen Regeln. Die verlegten taktilen Leitelemente sind dagegen unvollständig, an den Mittelinseln fehlen die taktilen Elemente ganz.

- **Abbildung 5:** Einmündung Willy-Brandt-Straße

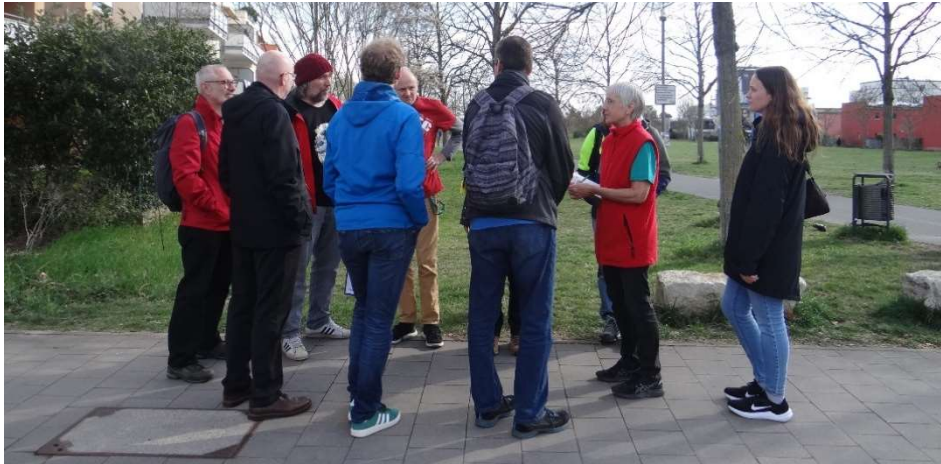
● **Abbildung 6:** Diskussion über die Querung am Park und Georg-Marshall-Platz

- Die Sichtverhältnisse werden an der Querung Höhe Georg-Marshall-Platz als gut bewertet. Die Hecken haben ein Abstand zur Fahrbahn und sind niedrig gehalten, sodass auch Kinder gesehen werden können. Wenn die Hecken wachsen, können sie aber zu einem Problem werden. Daher stellen sich die Teilnehmenden die Frage, warum sie ausgerechnet an der Querungsstelle gepflanzt wurden.

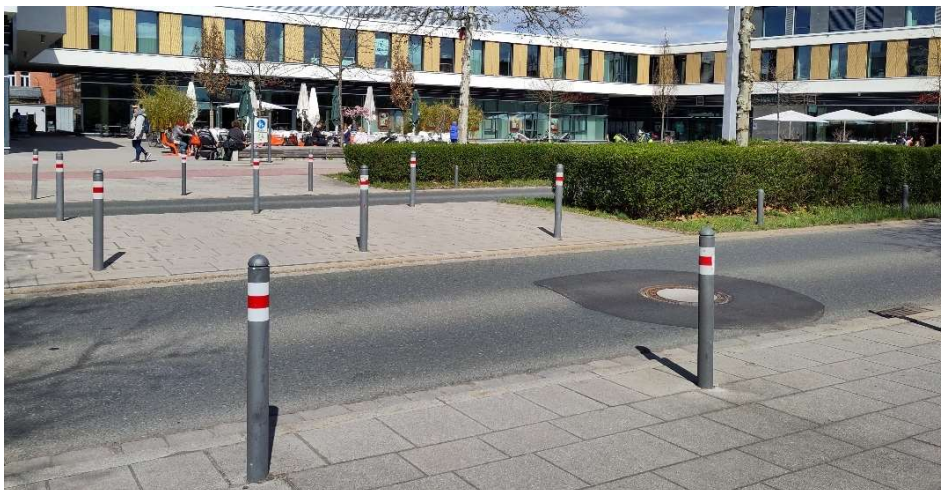
- Die erlaubte Geschwindigkeit der Allee am Röthelheimpark liegt bei 50 km/h. Zwar halten Autos zum Teil auch jetzt schon für querende Fußgänger\*innen an, trotzdem wird eine Geschwindigkeitsreduzierung auf der gesamten Platzlänge vor allem für Kinder als eine geeignete Maßnahme angesehen. Als besonders geeignet wird durch die Gruppe eine Ampel oder ein Zebrastreifen (Fußgängerüberweg, FGÜ) eingeschätzt. Von Seiten der Fachplanung wird erläutert, dass die Anordnung eines Zebrastreifens in Bayern insbesondere auf Schulwegen kritisch gesehen wird.

● **Abbildung 7:** Querung zum Georg-Marshall-Platz

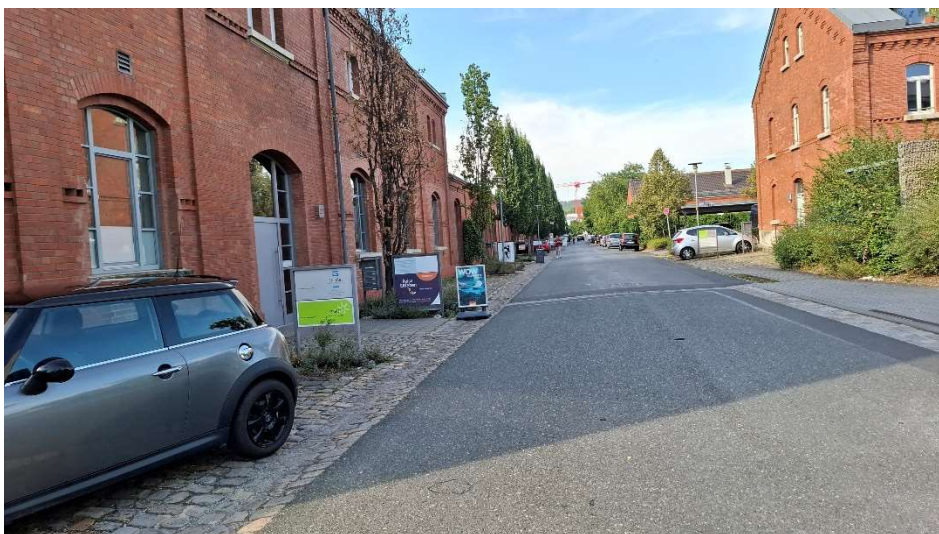
Die Konrad Zuse-Straße ist im südlichen Abschnitt bis zur Zu-/Ausfahrt der Parkierungsanlage (Aldi) eine öffentliche Straße und als Tempo-30-Zone ausgewiesen. Nördlich der Parkierungsanlage ist die Straße in Privatbesitz. Die Stadt Erlangen ist derzeit in Verhandlung mit den Eigentümer\*innen, um eine verkehrssichere Beschilderung zu vereinbaren. Die Einrichtung eines verkehrsberuhigten Bereichs („Spielstraße“) wird von der Verkehrsbehörde kritisch gesehen, da durch die geradlinige Verkehrsführung Fahrzeuge hier zu schnell fahren würden. Alternativ wird verwaltungsintern diskutiert, mittels eines Pfostens den Kfz-Durchgangsverkehr zu unterbinden. Entstehen würden zwei für den Fuß- und Radverkehr durchlässige Sackgassen, die gegebenenfalls auch als verkehrsberuhigte Bereiche ausgewiesen werden könnten.

- An der Einmündung Konrad-Zuse-Straße sind durch die Belastung des Kfz-Verkehrs die Pflastersteine locker und stellen ein Stolperrisiko für Zufußgehende dar.
- Der im südlichen Abschnitt einseitige Gehweg endet an der Zu-/Ausfahrt der Parkierungsanlage. Im weiteren Verlauf der Konrad-Zuse-Straße gibt es keinen Gehweg. Fußgänger\*innen müssen auf der Straße laufen, werden aber oft von Autos an den Rand mit Kopfsteinpflaster gedrängt. Das ist besonders für mobilitätseingeschränkte Besucher\*innen der medizinischen Versorgungseinrichtungen in der Straße problematisch.

● **Abbildung 8:** keine Gehwege im nördlichen Teil der Konrad-Zuse-Straße

- L: Poller in Konrad-Zuse-Straße und Paul-Gordan-Straße auf Höhe Park in Kombination mit Einbahnstraße

- L: mittige Poller lösen das Problem mit dem Fußgängerraum nicht → Spielstraße wäre wünschenswert für mehr Fußgängerrechte (optional Einbahnstraße)

- L: Parken nur links, Einbahnstraße, durch Linie getrennter Rad- und Fußweg

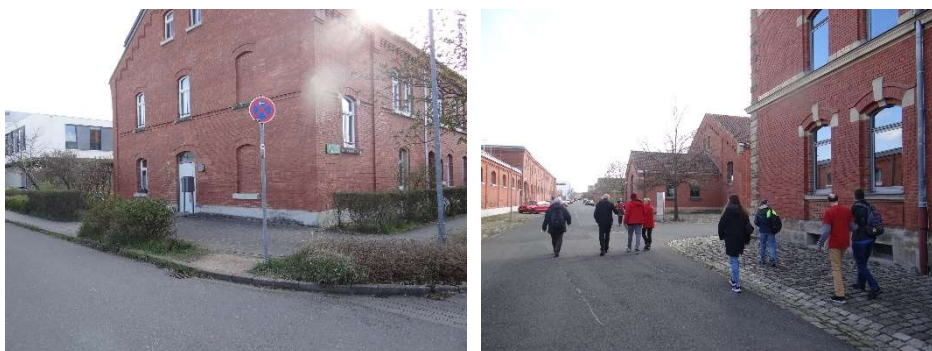
Der Ausbau der Paul-Gordan-Straße ist vergleichbar mit der parallelen Konrad-Zuse-Straße. Auch hier gibt es nur im südlichen Teil einen Gehweg. Der Gehweg ist nicht barrierefrei erreichbar, es fehlt die sichere Zuwegung.

- **Abbildung 9:** fehlende Bordabsenkung (links) und Randbereiche mit Kopfsteinpflaster (rechts) in der Paul-Gordan-Straße

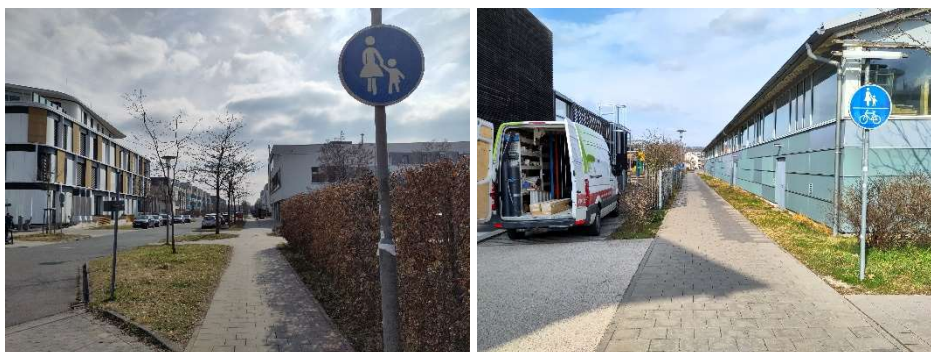
Problematisch ist die uneinheitliche Führung von Fuß- und Radverkehr. Während Richtung Norden ein gemeinsamer Geh- und Radweg ausgeschildert ist, ist der südliche Teil ein reiner Gehweg, Radfahrer\*innen müssen auf die Fahrbahn wechseln. Gestalterisch ist dies nicht erkennbar, sodass das Fußwegschild von manchen Radfahrenden ignoriert wird.

● **Abbildung 11:** Uneinheitliche Radverkehrsführung am Wendehammer Helene-Richter-Straße

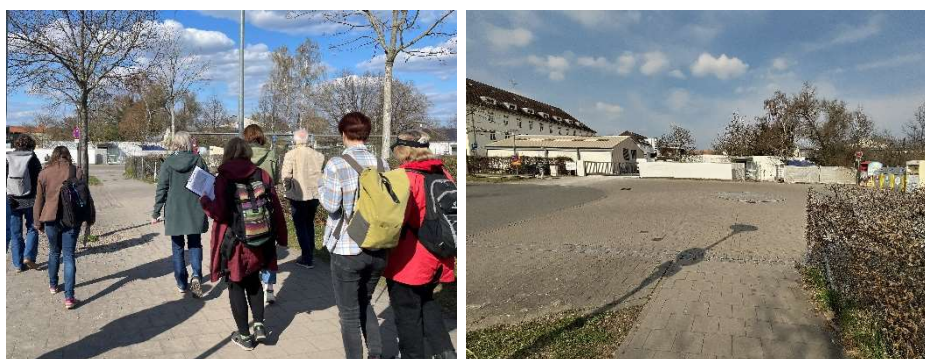
Elterntaxis und Schulbusse wenden im Wendeplatz in der nordöstlichen Kurve der Marie-Curie-Straße. Dabei kreuzen Schulkinder und Radfahrende die Fläche. Eine klare Verkehrsführung fehlt hier. Radfahrende überqueren den Wendeplatz oft schnell und sehen die Schulkinder nicht, die Sicht ist hier durch eine Hecke auf dem Gelände der Franconian International School eingeschränkt. Dadurch entstehen gefährliche Situationen. Die Stadt Erlangen ist sich des Problems bewusst und hat bereits eine Verkehrsschau durchgeführt. Die Hecke wurde zurückgeschnitten, wird aber weiterhin als Sichtbehinderung wahrgenommen. Verschiedene mögliche Maßnahmen werden diskutiert, um die Geschwindigkeit der Radfahrenden zu reduzieren.

● **Abbildung 12:** Schulweg in der Marie-Curie-Straße und zu querender Wendeplatz mit einmündendem Geh- und Radweg

- Marie-Curie-Straße / Wendekreis:
  - P: Autos wenden auf derselben Fläche, auf der Schulkinder laufen
  - P: Eingeschränkte Sichtachse durch Hecke bei querendem Radverkehr

- P: Parkplatzausfahrt am Nachmittag viel befahren
  - L: Piktogramm „Achtung Schulkinder“ anbringen
  - L: kleine Barriere anbringen, die den Radverkehr auf die Straße lenkt

- L: Hecke stutzen
- Alfred-Wegener-Straße
  - P: Autos / Elterntaxis befahren die Straße und halten, um Kinder zu holen / bringen → Konflikte zwischen Autos und Kindern

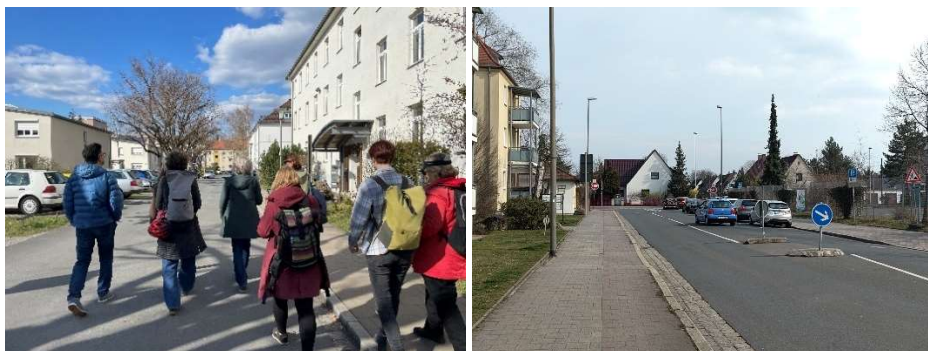
In der Alfred-Wegener-Straße gibt es nur auf der östlichen Seite einen Gehweg, der für die vielen Schulkinder zu schmal ist. Es wird berichtet, dass trotz der Hol- und Bringzonen in der Marie-Curie-Straße und der Artilleriestraße immer wieder Elterntaxis in die Alfred-Wegener-Straße einfahren und dort vor der Schule halten. Das führt oft zu gefährlichen Situationen. Daher wird vorgeschlagen, einen verkehrsberuhigten Bereich („Spielstraße“) oder eine Schulstraße einzurichten. Da der Umbau zu einem verkehrsberuhigten Bereich (Spielstraße“) aufwendig wäre, wird die Schulstraße bevorzugt. Das Konzept der Schulstraßen wurde in der Vergangenheit von der Verkehrsbehörde kritisch betrachtet, wird aber aktuell wieder diskutiert.

Der nördliche Gehweg wird für die Mitbenutzung durch Radverkehr als zu schmal angesehen. Gemessen wurden 2,50 m Gesamtbreite einschließlich des rot gepflasterten Streifens, ohne diesen sind es weniger als 2 m. Die roten Pflastersteine des ehemaligen Radwegs auf dem nördlichen Gehweg sollen

durch graue ersetzt oder gemischt werden, um den Eindruck eines Radweges zu vermeiden.

- **Abbildung 13:** schmaler Gehweg in der Alfred-Wegener-Straße (Ostseite) und Gehweg mit Radwegpflasterung (ohne Beschilderung) in der Artilleriestraße (Nordseite)

- L: Hol- und Bringzone dauerhaft für Hol- und Bringverkehr reservieren
  - L: Breiterer Fußweg auf der Nordseite der Artilleriestraße
  - L: Einrichtung einer Radverkehrsanlage auf der Fahrbahn, dafür ca. 6 Parkplätze entfernen

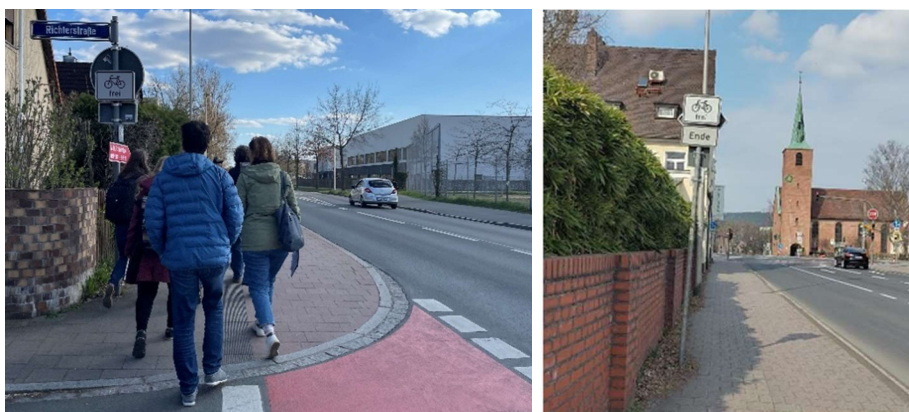
In der Kurt-Schumacher-Straße sind die Radwege auf beiden Seiten überwiegend in beide Richtungen für den Radverkehr freigegeben. Die Radverkehrsflächen suggerierenden rot gepflasterten Gehwegbereiche sind dabei meist breiter als die grauen Gehbahnen und dennoch zu schmal, so dass vor allem bei Begegnungsverkehr der Radfahrenden auf den Gehbereich ausgewichen wird. Die Gehbahnflächen stellen so keinen sicheren Bereich für Fußgänger\*innen dar. Zur Umgehung des schmalen und intensiv vom Radverkehr genutzten Gehwegs auf der Kurt-Schumacher-Straße zwischen Artilleriestraße und Drausnickstraße (Westseite) nutzen Schulkinder andere, teils privaten Verbindungen zwischen den beiden Straßen. Es wird angeregt, den Radverkehr nur in Fahrtrichtung zuzulassen, um Fußgänger\*innen auf den Gehwegen besser zu schützen.

- **Abbildung 14:** für Radverkehr freigegebene Gehwege in der Kurt-Schumacher-Straße (links Ostseite in beide Richtungen, rechts Westseite mit Freigabe zw. Artilleriestraße und Drausnickstraße nur Ri Süden)

- In der gesamten Artilleriestraße Tempo 30 einrichten
- Kurt-Schumacher-Straße
  - L: Freigabe Radverkehr in der gesamten Straße nur in Fahrtrichtung
  - L: Fußgängerüberweg (FGÜ) bei Querung zwischen Richter- und Elisabeth-Straße einrichten

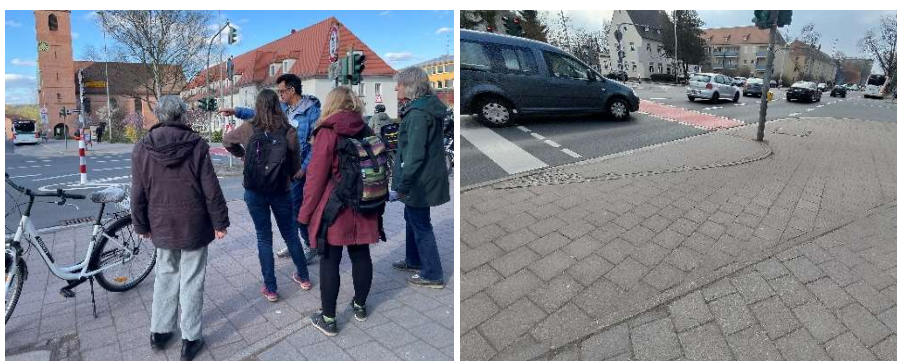
In der Drausnickstraße empfinden die Teilnehmenden das Verkehrsaufkommen als sehr hoch. Der vielbefahrene Knotenpunkt mit der Sieglitzhofer Straße ist für Schulkinder unübersichtlich und gefährlich. Vor Schulbeginn helfen Schulweghelfer\*innen den Kindern, die Kreuzung zu überqueren. Zur Verbesserung der Situation wird die Einführung von Tempo 30 gefordert.

An der westlichen Bushaltestelle Sieglitzhof Markuskirche stauen sich morgens die Busse in der Drausnickstraße und blockieren den Ampelbereich. Fußgänger\*innen werden dadurch schlechter gesehen und können selbst die Querung nur schwer einsehen. Rechtsabbiegende Autofahrende und querende Fußgänger\*innen haben gleichzeitig grün, was Konfliktsituationen verursacht. Die Teilnehmenden fordern eine separate Grünphase für die Rechtsabbieger. Insgesamt wird angemerkt, dass die Aufstellflächen und Gehbereiche an der Kreuzung zu schmal sind. Hier wird angeregt, die Führung des Radverkehrs zu überprüfen und neu zu ordnen, um wartenden Personen mehr Platz zu geben.

● **Abbildung 15:** Radwegeführung und Aufstellflächen für den Fußverkehr am Knoten Drausnickstraße / Sieglitzhofer Straße

- Kreuzung Drausnickstraße / Sieglitzhofer Straße
  - P: Hohes Verkehrsaufkommen
  - P: Rechtsabbieger haben gleichzeitig mit Fußverkehr grün (v.a. Südquerung)

- P: bei zwei Bussen in der Haltestelle stadteinwärts blockieren diese den Übergang → gefährdet querende Fußgänger\*innen zusätzlich
  - L: Einführung Tempo 30

- L: Kein Grün für Rechtabbieger, wenn Fußgänger\*innen Grün haben
- L: Neuordnung Radverkehr

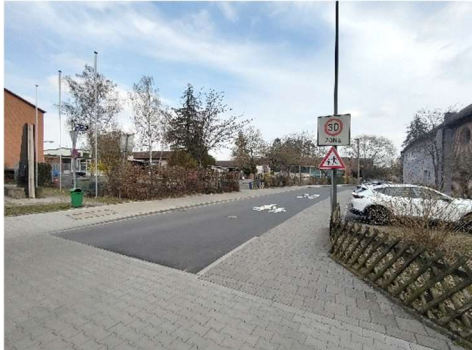
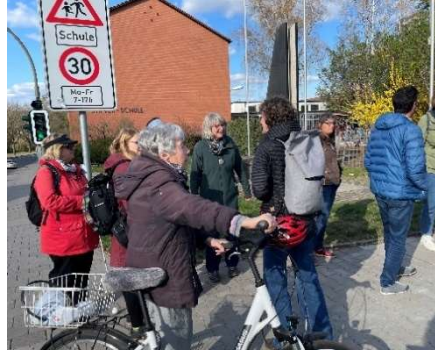
Die neue Gehwegüberfahrt in der Ritzerstraße wird von den Teilnehmenden positiv bewertet, da sie den querenden Fußgänger\*innen Vorrang einräumt, dieser wird allerdings nicht immer durch die Autofahrer\*innen gewährt.

● **Abbildung 16:** Ritzerstraße mit Gehwegüberfahrt zur Sieglitzhofer Straße und Schulumfeld Adalbert-Stifter-Grundschule

- P: Autos fahren in Ritzerstraße, wenden und halten vor der Schule → gefährdet Kinder
- P: Hol- und Bringzonen: Eltern halten zu lange → behindern Hol- und Bringverkehr
- L: Bereits umgesetzt: Gehwegüberfahrt
- L: Ritzerstraße für Autoverkehr sperren, möglich wäre eine Einbahnstraßenregelung aus Buckenhof kommend oder die Einrichtung einer Schulstraße

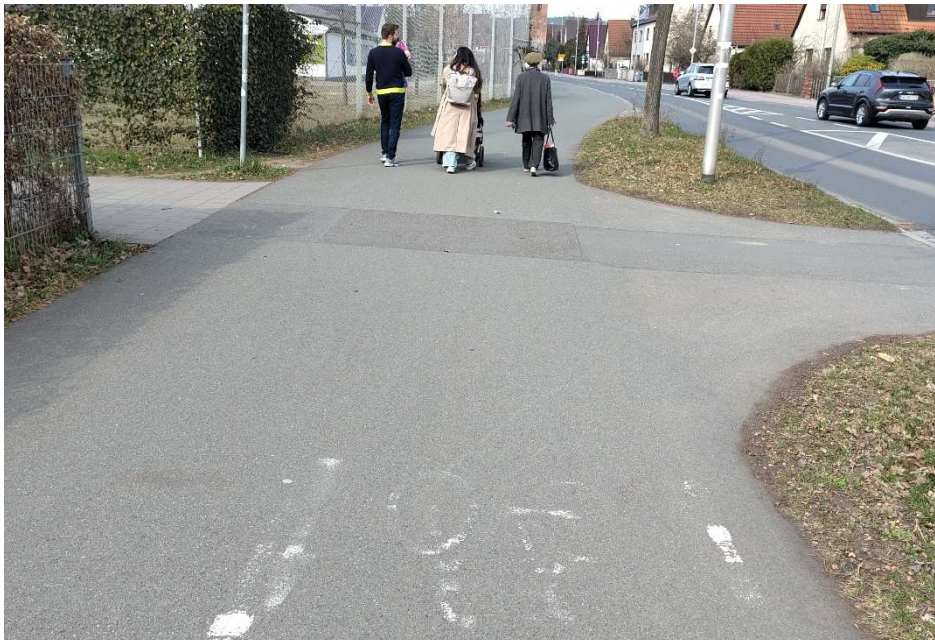
Zum Abschluss wird das Queren der Kurt-Schumacher-Straße besprochen. Das hohe Verkehrsaufkommen und die hohen Geschwindigkeiten erschweren das Queren trotz der vorhandenen Mittelinsel (zwischen Richter- und Elisabethstraße). Um das Queren zu erleichtern, wird die Einrichtung eines Fußgängerüberwegs („Zebrastreifen“) mit separatem Radweg angeregt.

● **Abbildung 17:** Gehweg entlang der Kurt-Schumacher-Straße im Bereich der Querung zwischen Richter- und Elisabethstraße
